STUDIJA POBOLJŠANJA HIDROMORFOLOŠKIH KARAKTERISTIKA VODOTOKA PREKO 10 km² POVRŠINE SLIVA NA VODNOM PODRUČJU RIJEKE SAVE U FBIH

Konzorcij IPSA Institut d.o.o. Sarajevo i
Institut za elektroprivredu d.d. Zagreb

Sarajevo, septembar 2019.

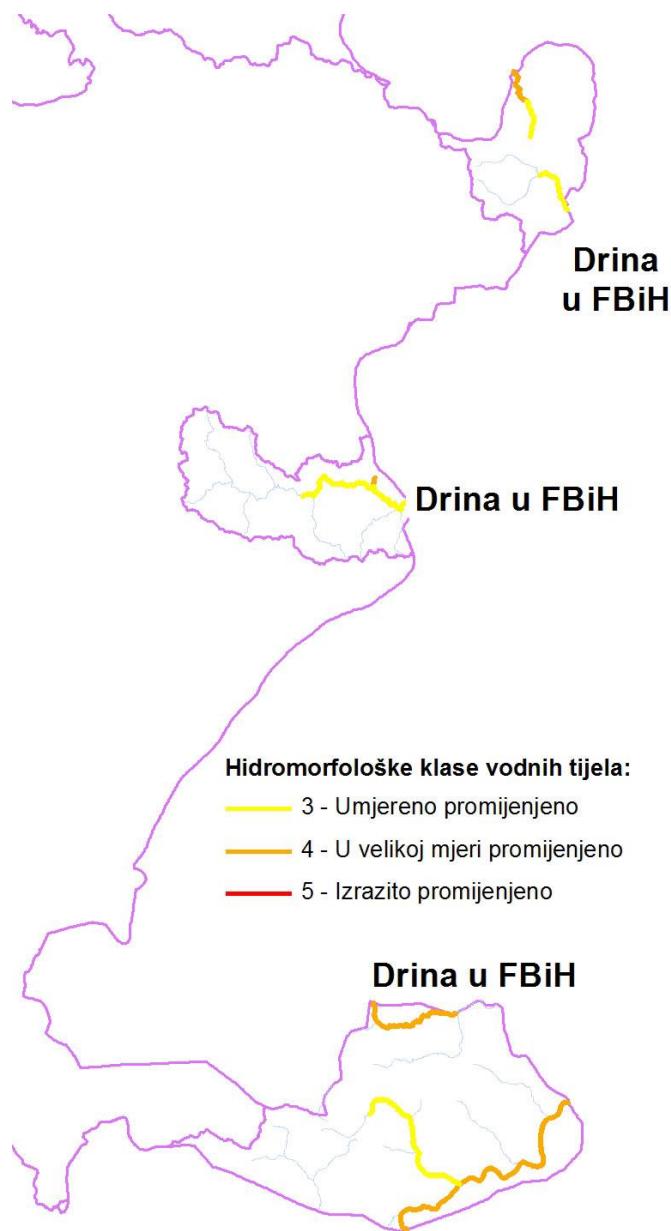
Slika 2.4.-1: Hidromorfološke klase (3 i 4) vodnih tijela podsliva Drine

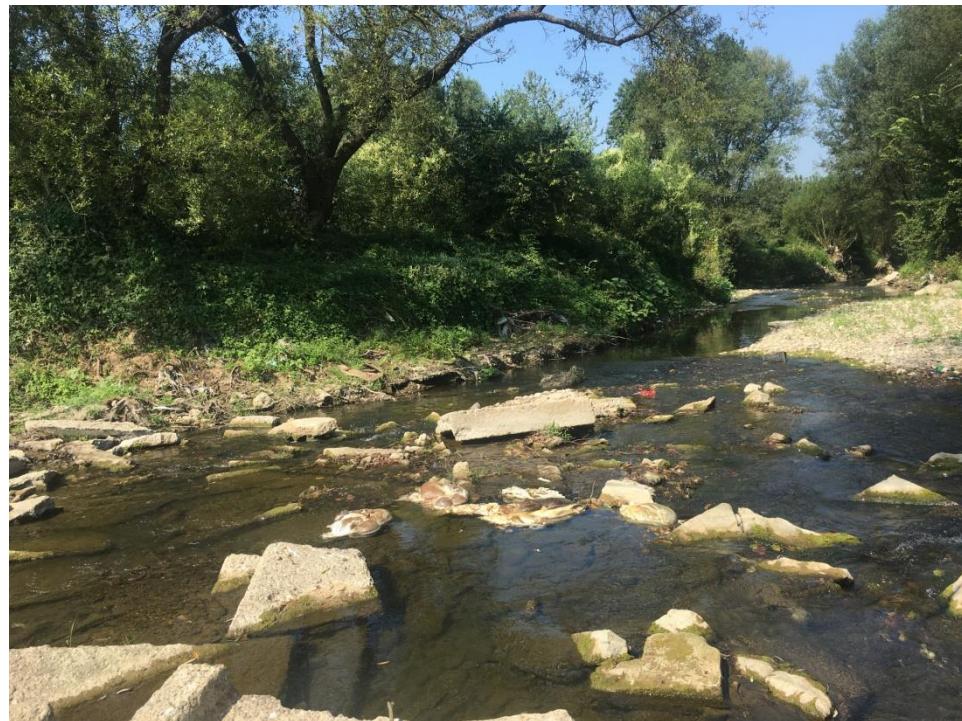
Slika 3.-1: Vodno tijelo Tinje – primjer građevinskog otpada u koritu

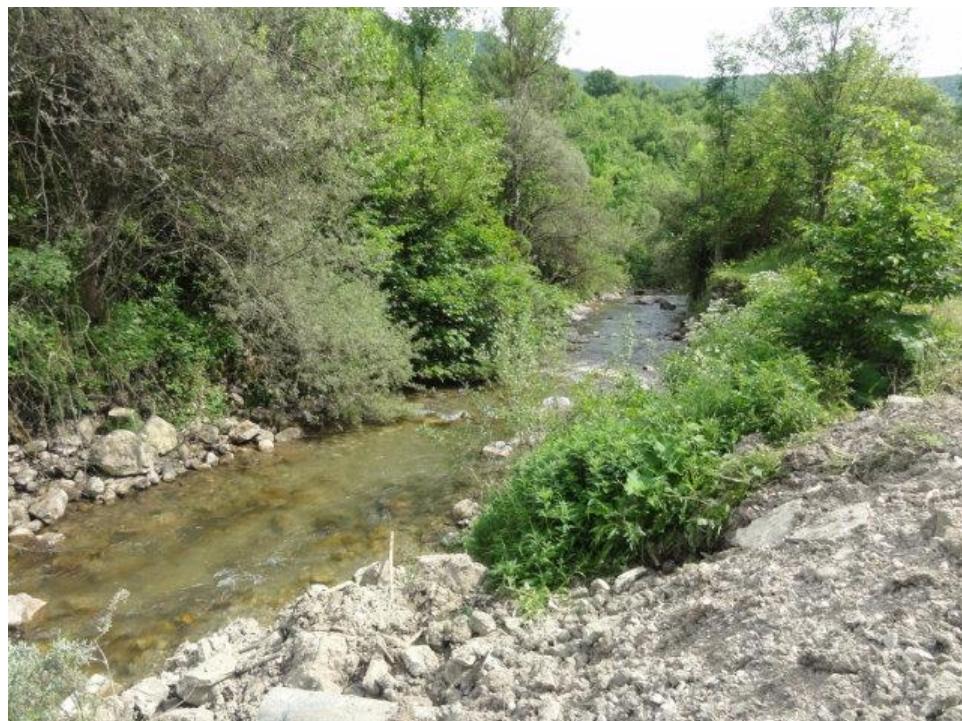
Slika 3.-2: Vodno tijelo Bukovice – primjer zabranjenog načina odlaganja viška materijala iz iskopa i građevinskog otpada na obali

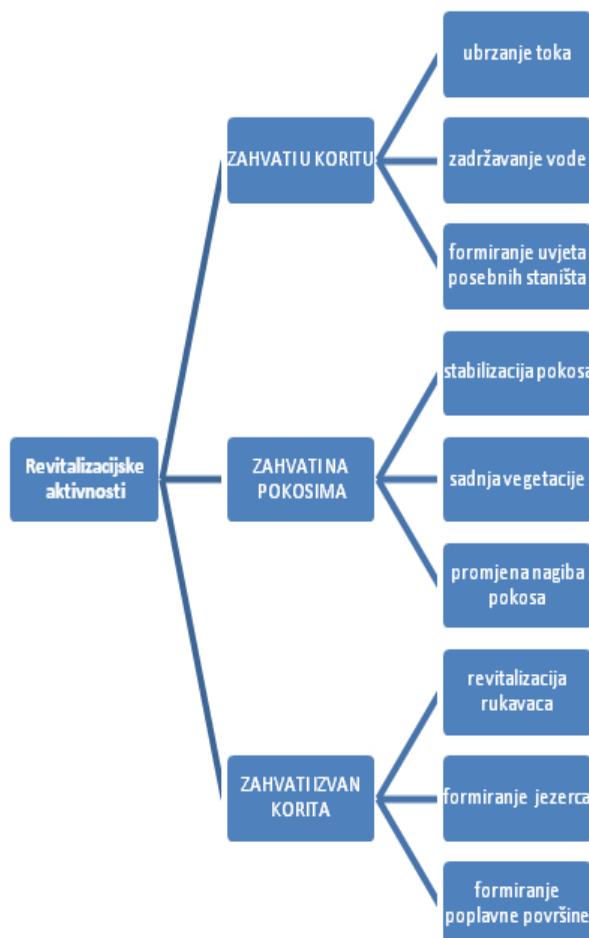
Aktivnosti na ekološkoj revitalizaciji pojedinih dionica vodotoka mogu se podijeliti u tri skupine: zahvati u koritu, zahvati na pokosima i zahvatima izvan korita, kako je prikazano na slici 3.-3.

Slika 3.-3: Podjela revitalizacijskih zahvata i ciljevi koji se njima postižu

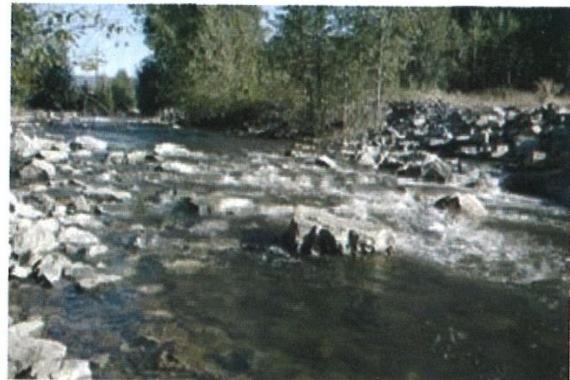
predmetnoj dionici, a najviše dvije širine korita. Povoljniji se efekt postiže sa nekoliko manjih uzastopnih sprudova nego s jednim većim. Takvim zahvatom se postiže povišenje razine za vrijeme malih voda, smanjuje se mogućnost lokalnih erozijskih procesa, aeraciju vode što poboljšava autopurifikacijska svojstva vodnog tijela i time pospješuje razvoj vodnih organizama (slika 3.-4).

Slika 3.-4: Umjetni sprudovi

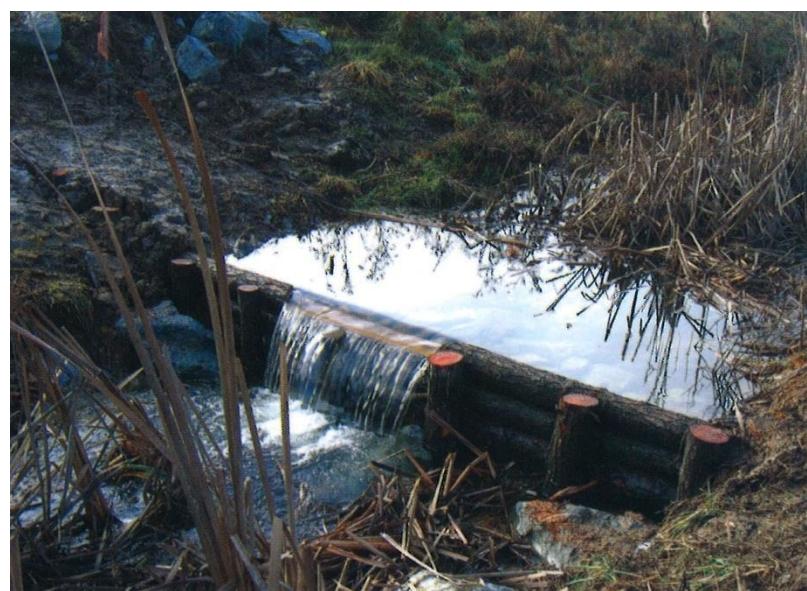
Slika 3.-8: Prag od drvenog materijala u koritu vodotoka

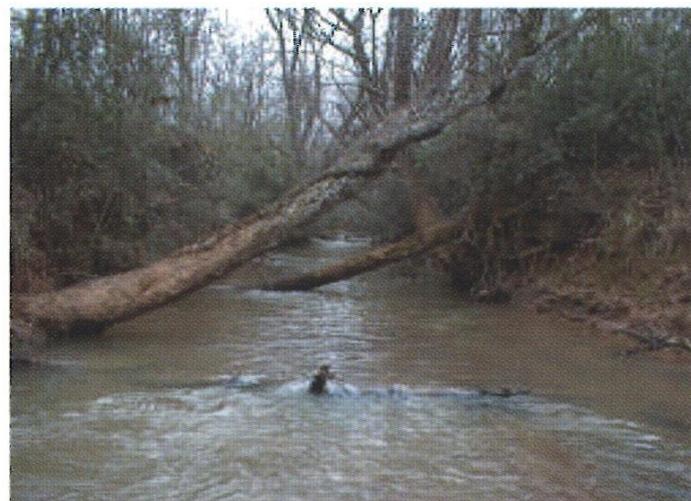
Ovisno o specifičnostima lokacije može se dopustiti da se prirodno srušena stabla s obale vodotoka ostave u koritu u cilju postizanja istih efekata kao i sa izgrađenim pragovima (slika 3.-9).

Slika 3.-9: Srušena stabla u koritu vodotoka

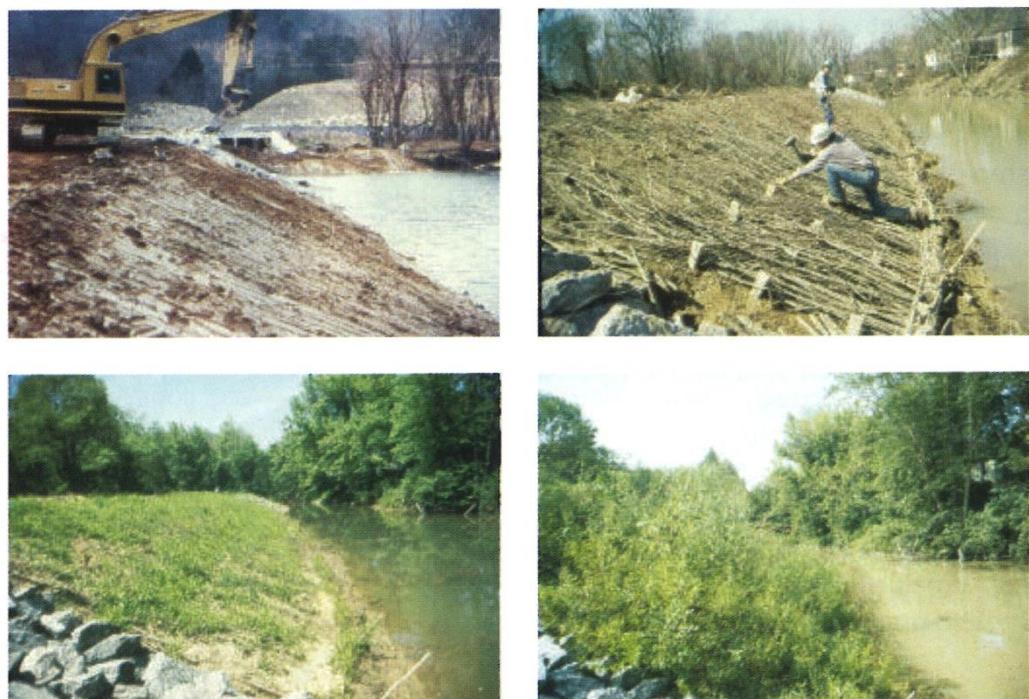
Slika 3.-17: Postavljanje pletera

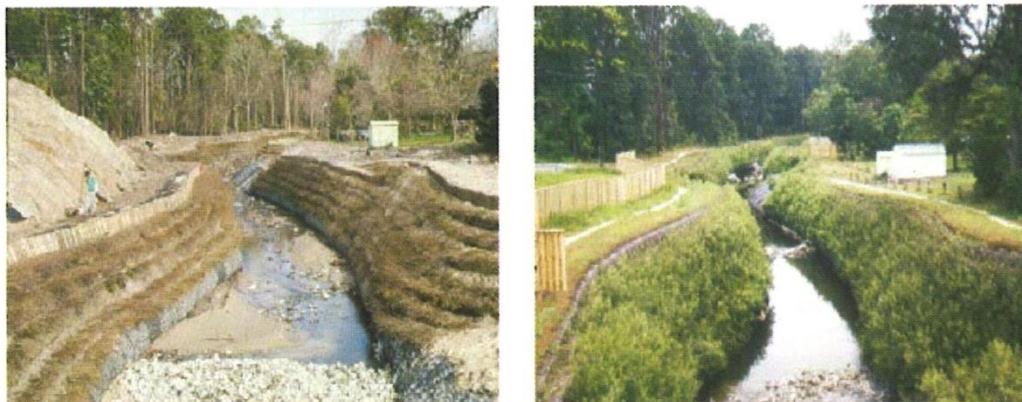
Slika 3.-20: Pogled na dionicu pokosa stabiliziranog geotekstilom za vrijeme izvedbe i nakon godinu dana

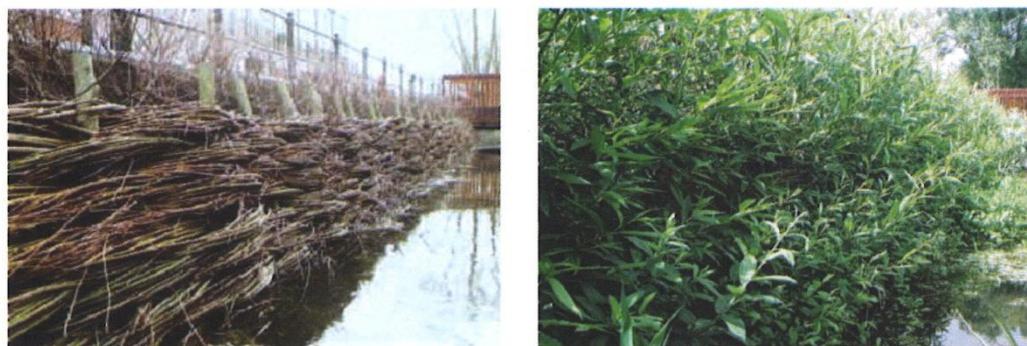
Materijal od prirodnog drveta ima široku primjenu u regulacijskim radovima, a posebno u stabilizaciji pokosa kanala ili prirodih vodotoka. Osim trupaca i kolja, koriste se faštine, pruće i drveni plotovi. Faštine su povezani snopovi pruća žicom, dužine 3,0 do 4,0 m, debljine 0,30 do 0,35 m a izrađuju se na postoljima od kolja pobijenog u zemlju i povezuju užetom, žicom ili prućem. Primjenom drvenih materijala moguće je korigirati liniju obale iz ravne u blago zakrivljenu.

Slika 3.-21: Pogled na dionicu pokosa stabiliziranog fašinama neposredno nakon izvedbe i nakon godinu dana

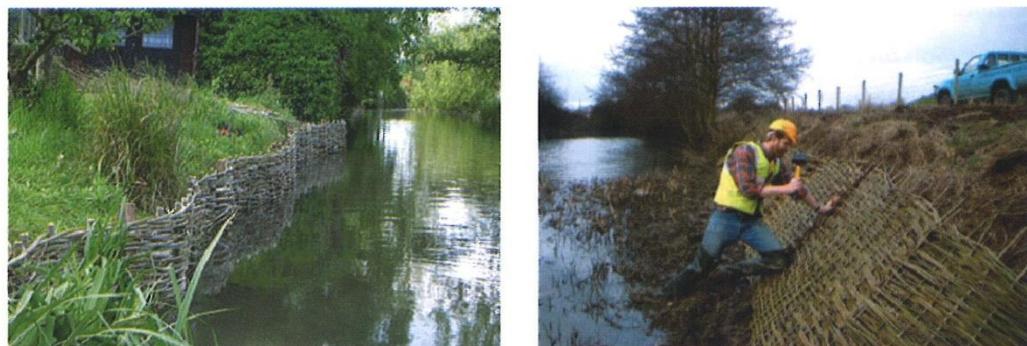
Slika 3.-22: Drveni plot i izvedba fašinskog tepiha

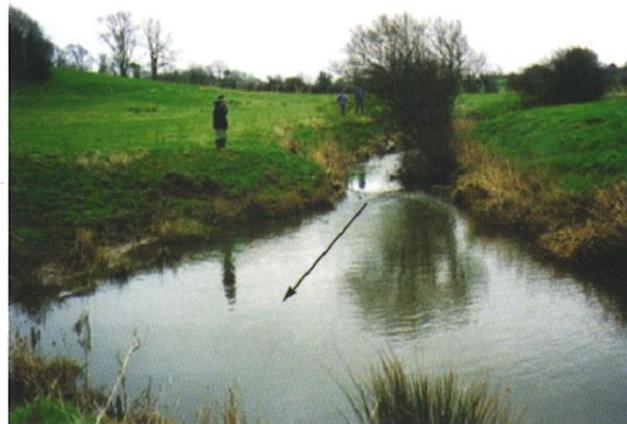
Proširenja korita (zaljevi) imaju višenamjensku funkciju; od poboljšanja staništa za vodenu faunu, osiguranja vlage za šire područje uz vodotok koje spaja rast vegetacije, do pojilišta za divlje i domaće životinje. (slika 3.-24)

Slika 3.-24: Prošireno korito ima višenamjensku ulogu

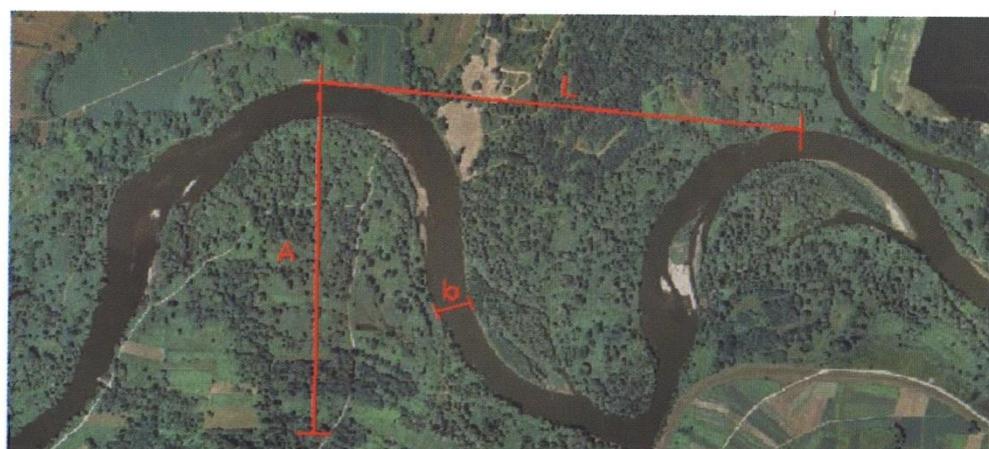
I – pad dna korita

Slika 3.-26: Geometrija za revitalizaciju meandra

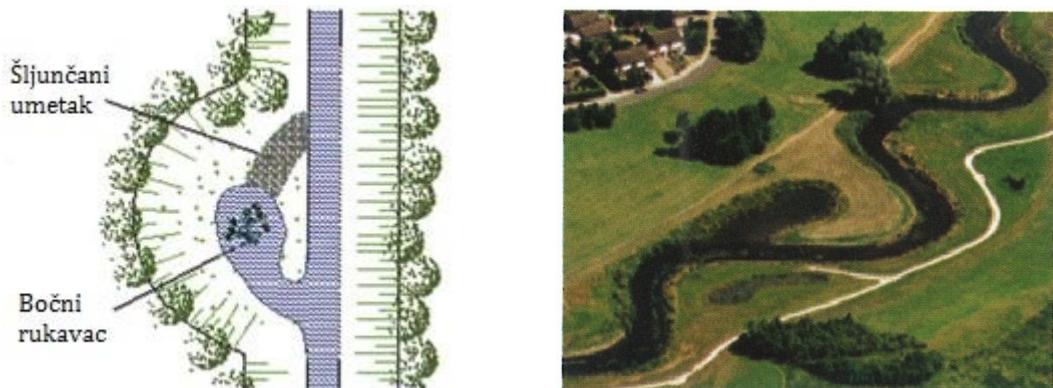
Prilikom radova na regulaciji vodotoka, mnogi rukavci ostanu bez vode jer su najčešće odvojeni nasipima od matičnog korita. Njihovim se oživljavanjem potiče pročišćavanje vode i formiranje staništa vodene faune i ptica čime se poboljšava ekološko stanje voda (slika 3.-27).

Slika 3.-27: Oživljavanje rukavaca

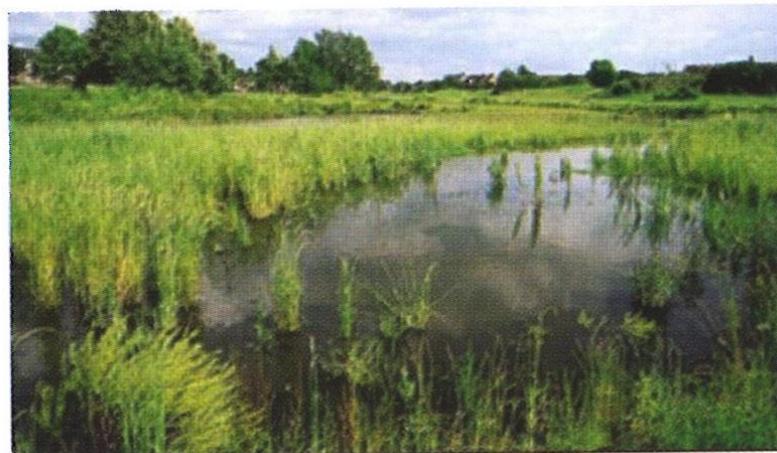
Formiranje manjih močvarnih staništa i mrtvica najpogodnije je na mjestima ušća manjih pritoka u glavno korito kojima je omogućeno razливanje i formiranje vodnog tijela stajaćice (slika 3.-28).

Slika 3.-28: Močvarno stanište uz vodotok

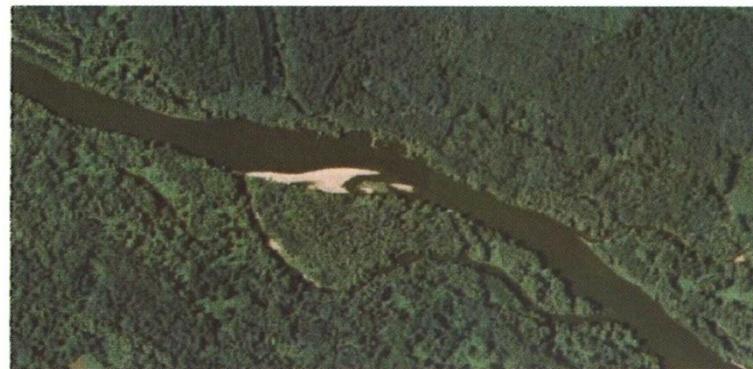
Prokopi (Bypass) omogućavaju obogaćivanje zaobalja vodom, a na samom prokopu moguće je formirati pragove, purifikacijske zone i proširenja korita kako je opisano u poglavlju b.1, što u konačnici poboljšava svojstva glavnog vodotoka (slika 3.-29).

Slika 3.-29: Prirodni bypass

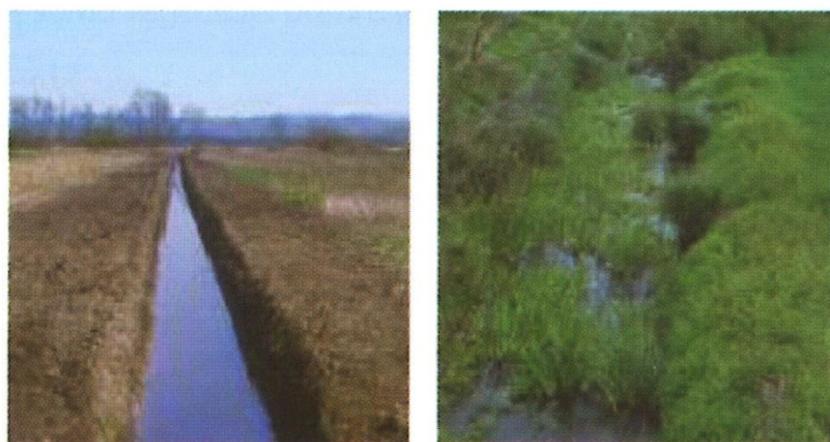
Melioracijski kanali imaju ulogu dreniranja viška vode s poljoprivrednih površina. U ekološkom smislu voda je u velikoj mjeri opterećena kemijskim spojevima koji su posljedica primjene umjetnih gnojiva i sredstava za zaštitu bilja u poljoprivredi. Postavljanjem manjih pragova, purifikacijskih i vegetacijskih madraca u korito, čije biljke metaboliziraju dio fosfata iz vode omogućuju rasterećenje voda i višenamjesku ulogu melioracijskih kanala (slika 3.-30)

Slika 3.-30: Melioracijski kanal prije i nakon ekološke revitalizacije

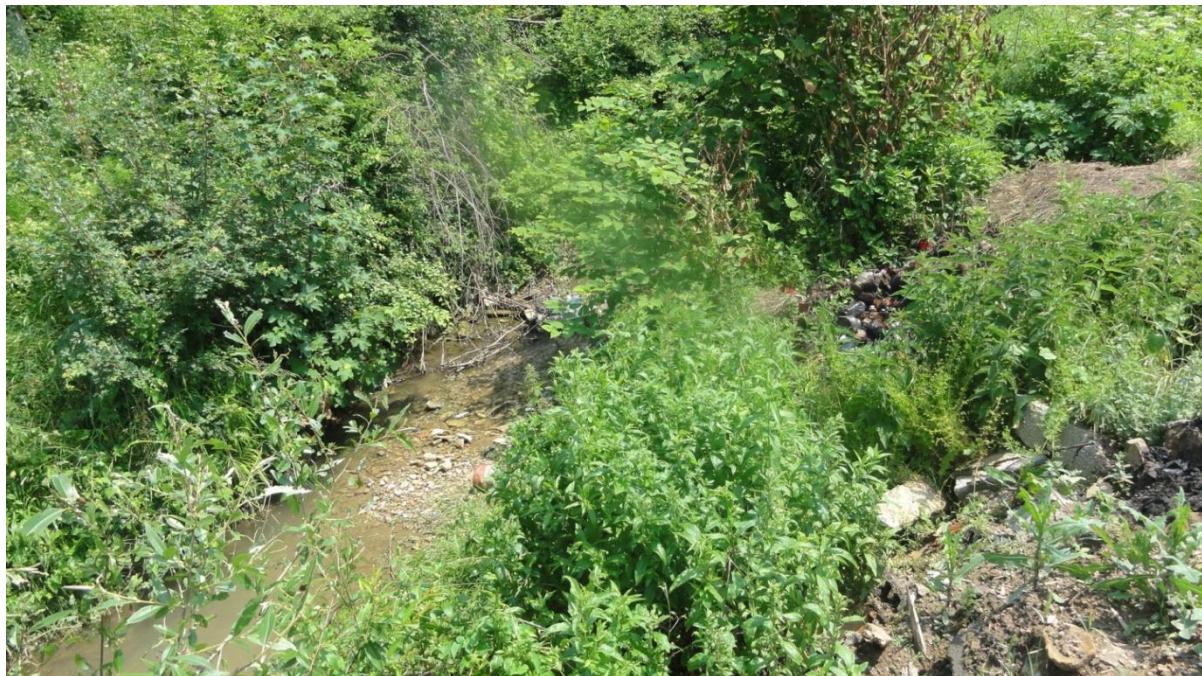
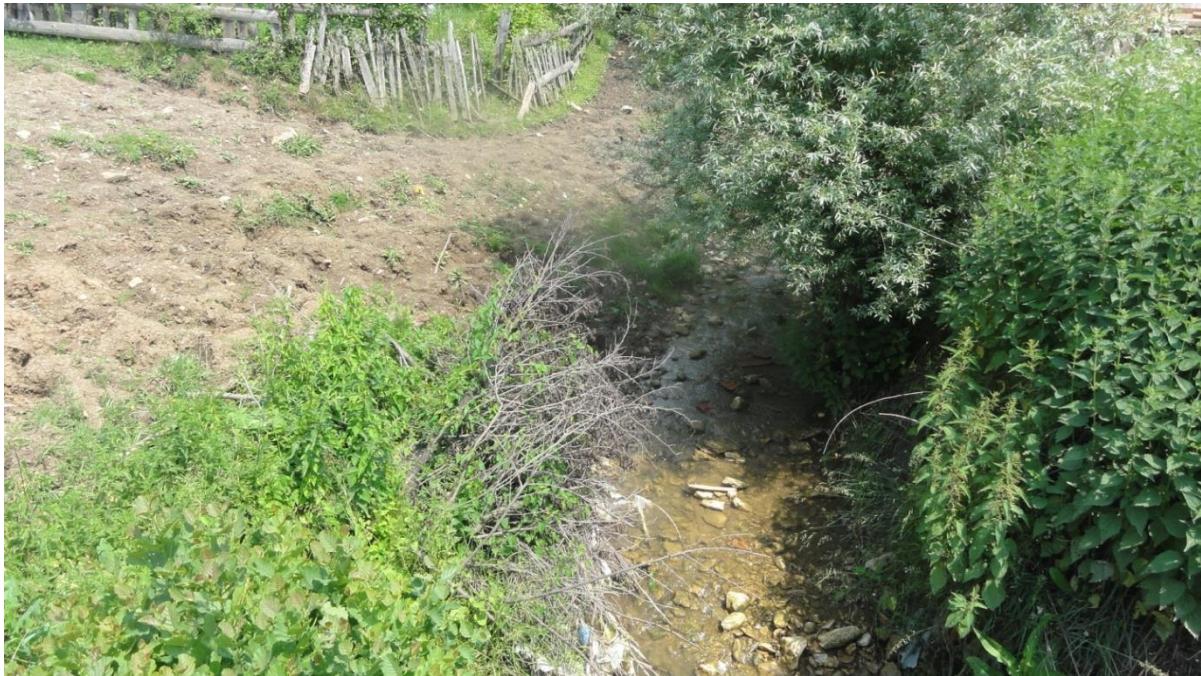
BA_BOS_TRSTIONICA_RICIC_1 (50032) - vodno tijelo vodotoka Ričić na kojem postoji umjerena prisutnost i uticaj vještačkih materijala u koritu i na obalama. Na obalama se uočava građevinski otpad, u koritu ima i smeća. Na lokaciji 50032_1_T12 postoji zemljani nanos u koritu sa susjedne poljoprivredne parcele.

Slika 4.1.-1: VT 50032_1_A8 – Vještački materijal u koritu i na obali

Slika 4.1.-2: VT 50032_1_T12 - Vještački materijal u koritu i na obali

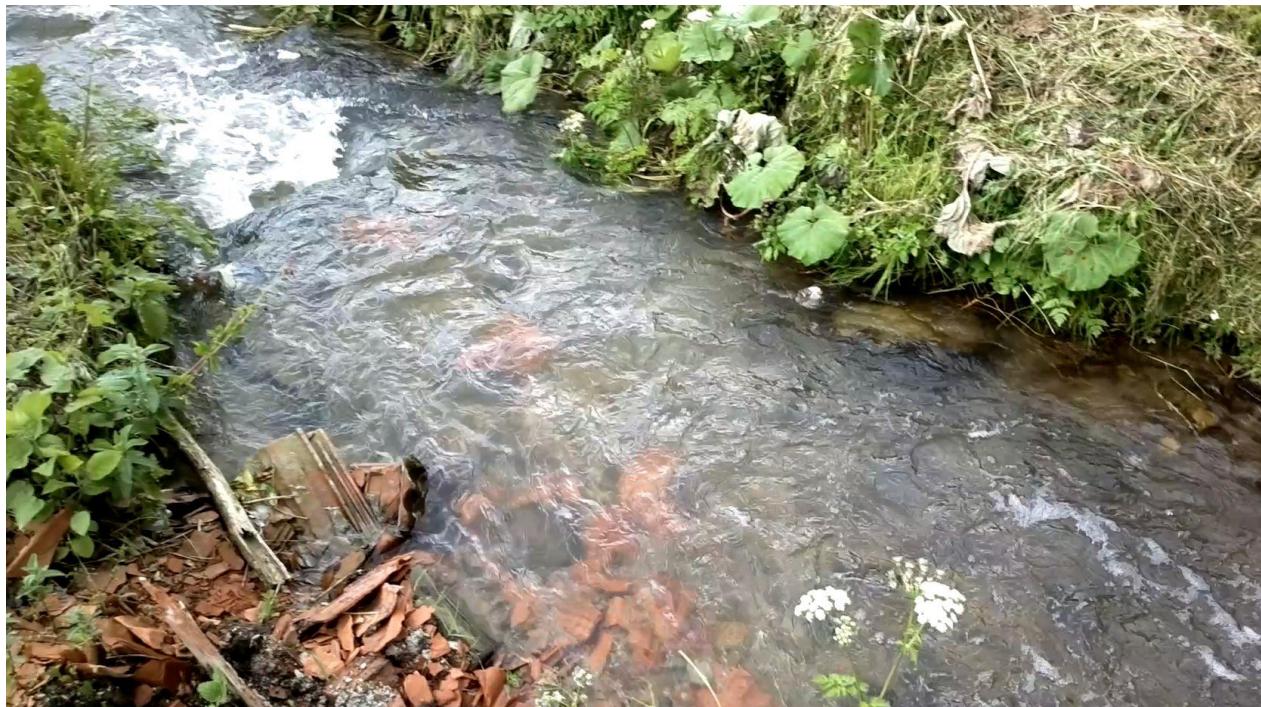
BA_BOS_LAS_KOMARSCICA_KLANAC_1 (50046) - vodno tijelo vodotoka Klanac na kojem se terenskim obilaskom bilježi određena količina materijala u koritu koji potječe od procesa siltacije. Na dijelu vodnog tijela prisutni su procesi erozije obale. Lokalno je odložen izlomljeni crijep, te mješavina građevinskog otpada i smeća.

Slika 4.1.-3: VT 50046_2_B2 – Vještački materijal u koritu

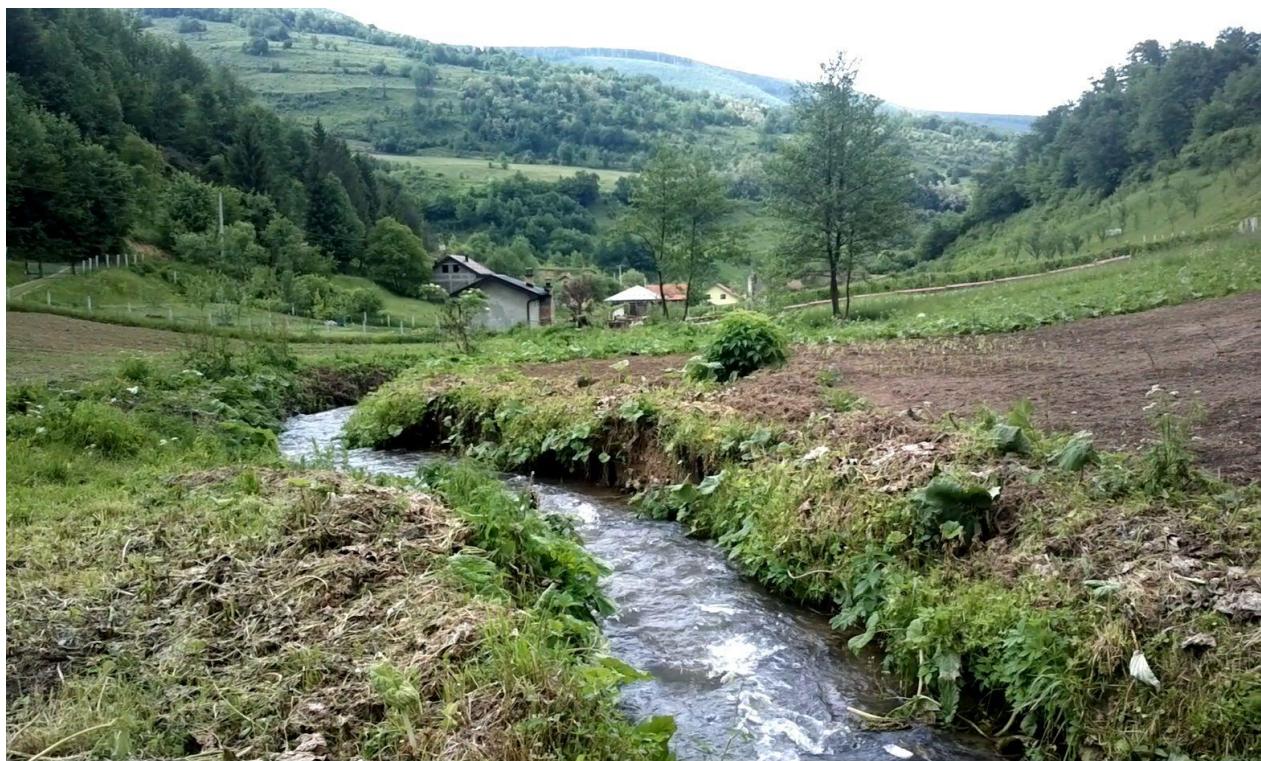
Slika 4.1.-4: VT 50046_2_B2 – Nestabilna obala s elementima erozije

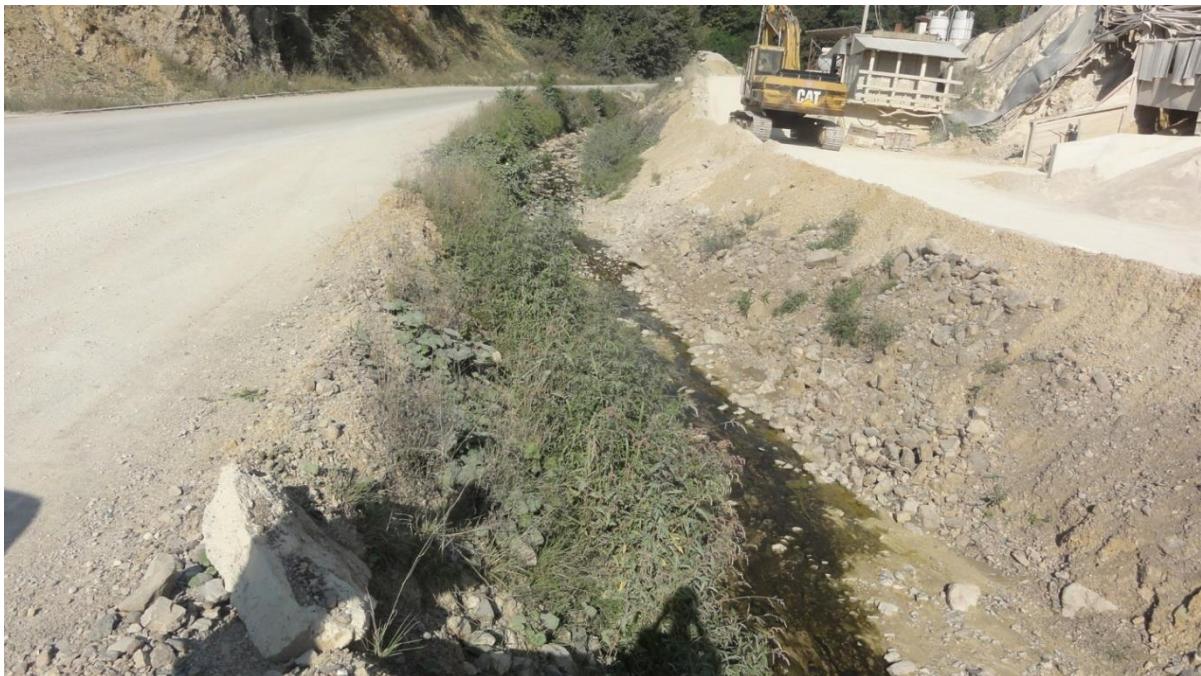
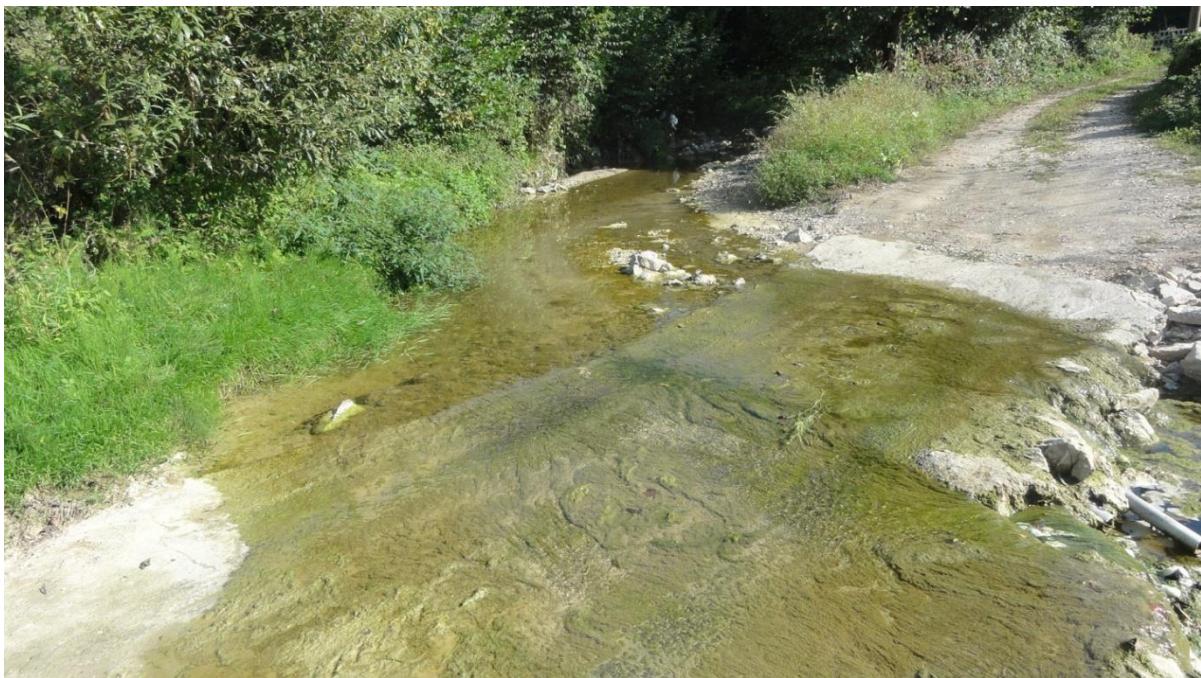
BA_BOS_SPR_SOKOLUSA_DRIJENCA_1 (50128) - vodno tijelo vodotoka Drijenča. Dio vodotoka koji se nalazi uz kamenolom je pod velikim uticajem zasipavanja vodotoka materijalom korištenim za izgradnju pristupne saobraćajnice u kamenolom, što pogoršava ocjenu vezano uz količinu umjetnog materijala u koritu. Lokalno se nailazi na neidentificiranu metalnu konstrukciju u čijoj blizini se nalazi i betonirani put kroz korito vodotoka. Na pojedinim dionicama uočava se materijal u koritu koji potječe od procesa erozije.

Slika 4.1.-6: VT 50128_1_B1 – Neprirodan nanos u koritu

Slika 4.1.-7: VT 50128_1_T11 – Neprirodan nanos u koritu i na obalama

Slika 4.1.-8: VT 50128_1_T12 – Betonirani put kroz korito

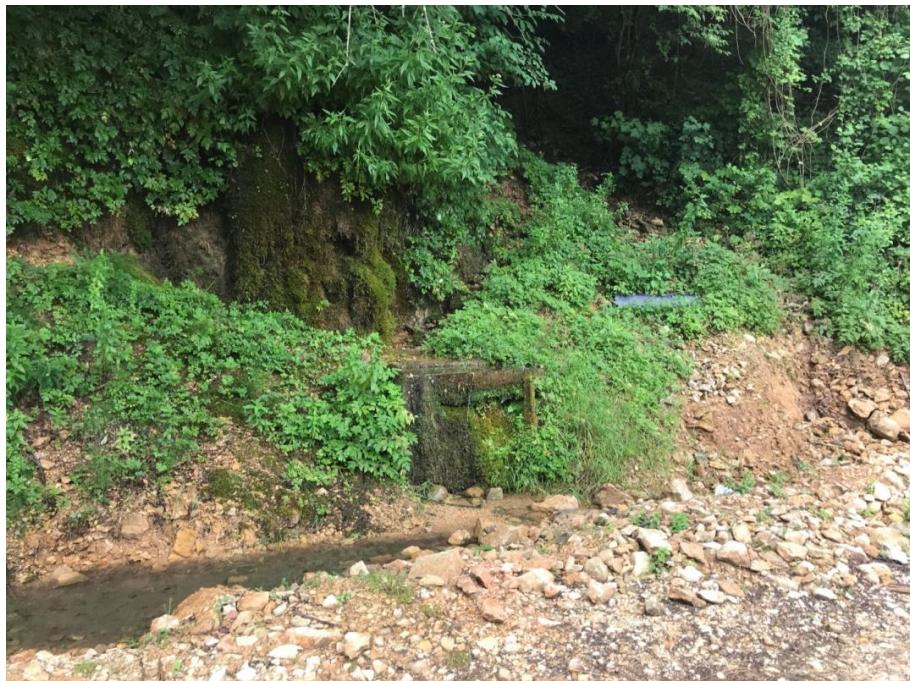
BA_BOS_FOJR_LEP_KRE_LJUSKAVA_1 (50155) - vodno tijelo Ljuskave kod kojeg u uzvodnom dijelu postoji kaptaža vrela za nepoznate svrhe. Na dijelu vodnog tijela se uočava nestabilnost obale podložne erozijskim procesima uslijed čega dolazi do zasipavanja korita.

Slika 4.1.-9: VT 50155_1_A4 – Kaptaža i elementi erozije

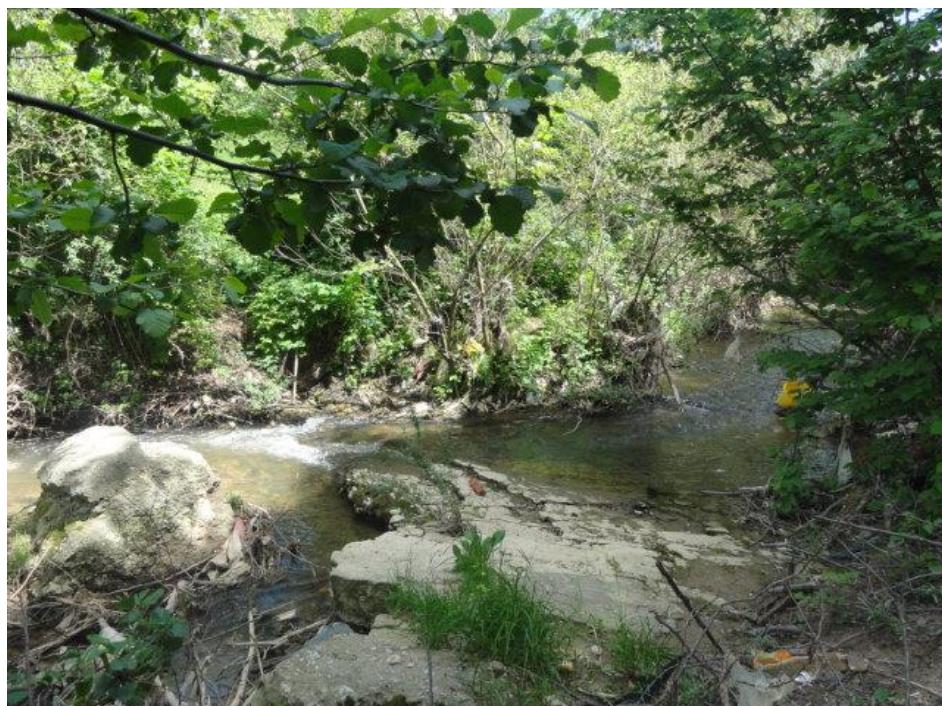
BA_BOS_FOJR_KRALJUSTICA_1 (50171) - vodno tijelo Kraljuštice. Protjecajni profil djelomično je zagušen neprirodnim materijalom. Stupanj lateralne povezanosti narušen je pragom u koritu na kojem se uočavaju nakupine smeća. Lokalno je izvedena regulacija pokosa u vidu kamene obaloutvrde koja je u lošem stanju. U predjelu ušća Kraljuštice u Fojničku rijeku uočava se neprirodan materijal (gume, betonski blokovi, smeće) - Slika_50171_1_A47.

Slika 4.1.-10: VT 50171_1_A47 – Prag u koritu uz prisustvo neprirodnog materijala

Neprirodan materijal u koritu te u predjelu ušća potrebno je očistiti kako bi se osigurala nesmetana protočnost vodnog tijela. Predlaže se razmotriti opravdanost izvedenog praga u koritu, ukoliko on ovdje nije potreban predlaže ga se ukloniti kako bi se smanjio negativan utjecaj na lateralnu povezanost vodotoka.

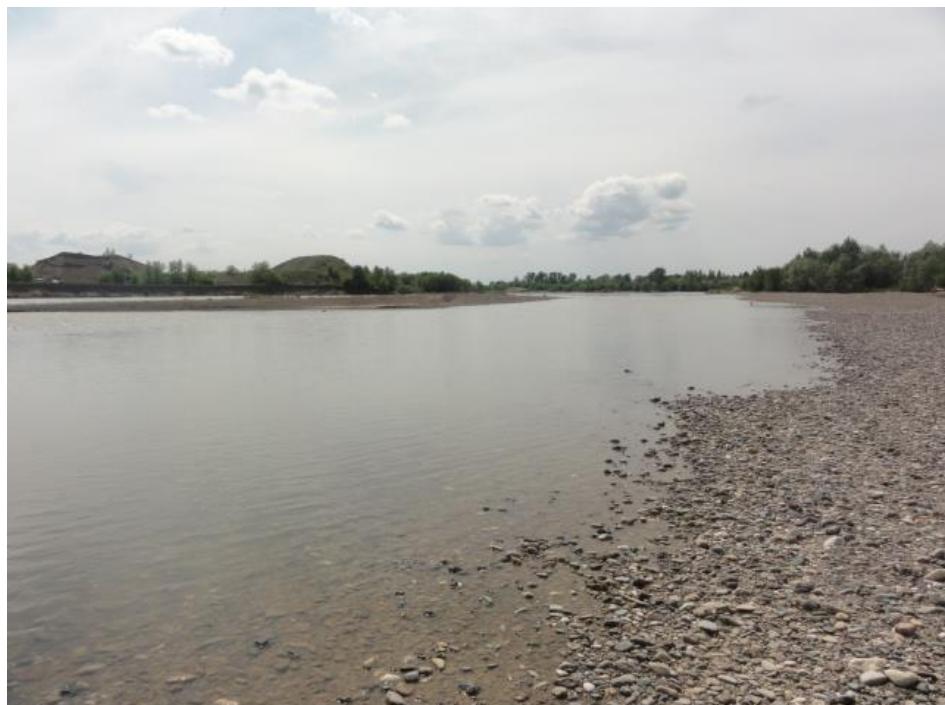
Slika 4.1.-11: VT 104013_1_B1 – Vještačka ada u koritu

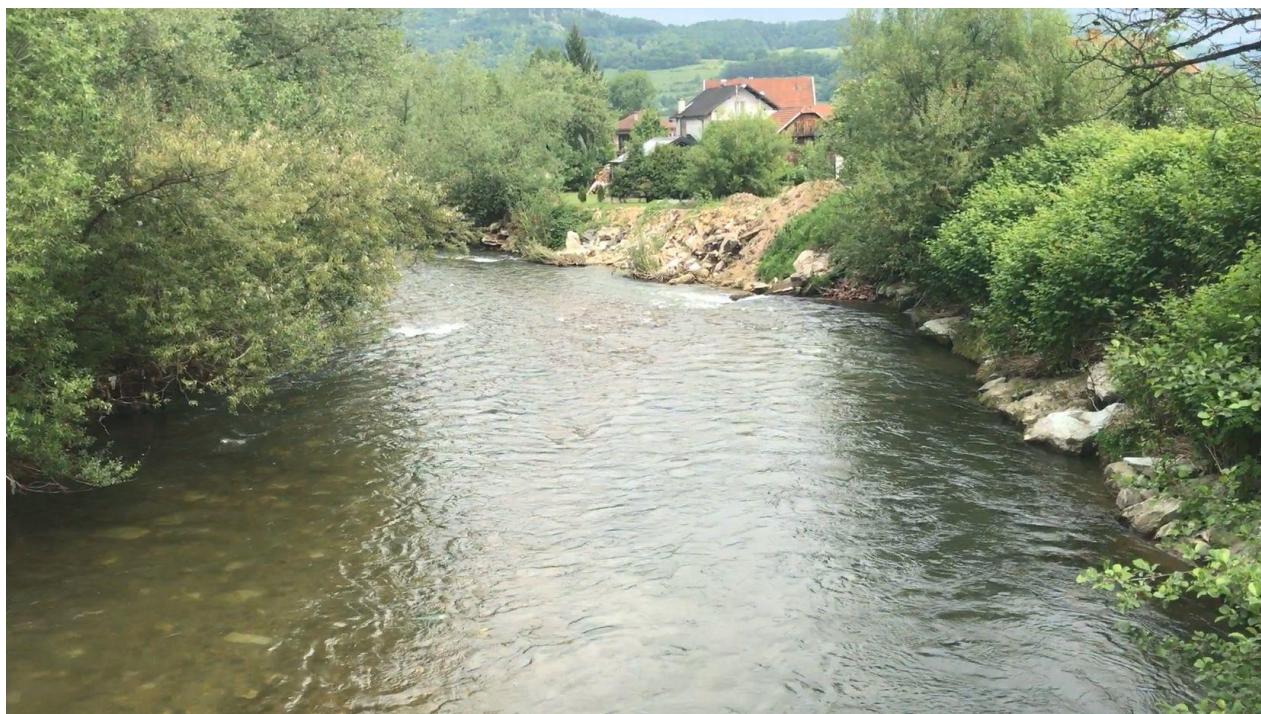
Slika 4.1.-13: VT 409035_1_T8 – Neprirodan materijal na obali

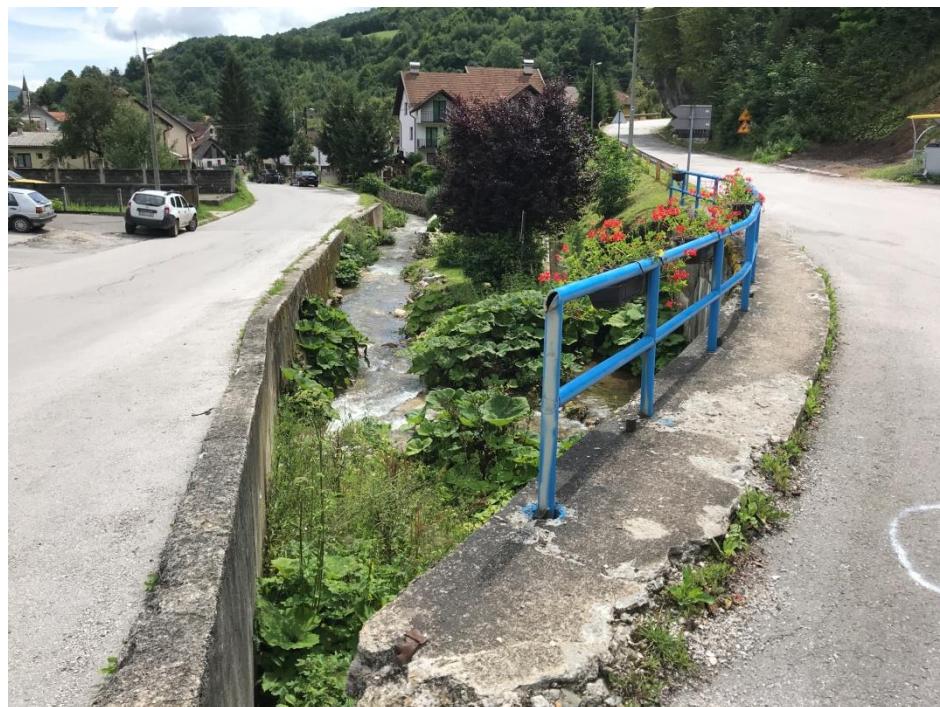
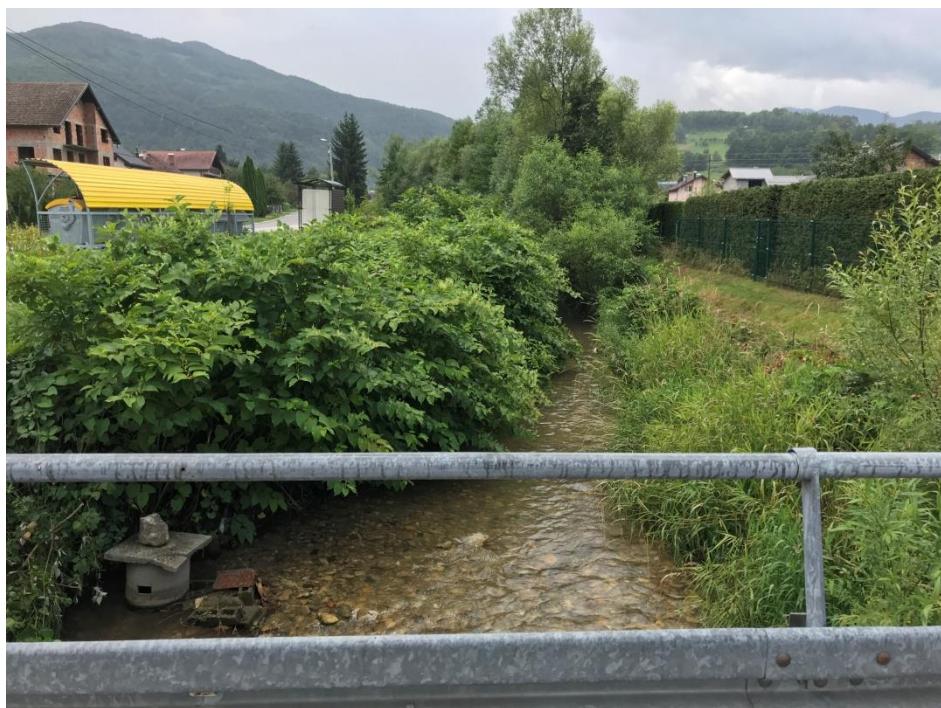
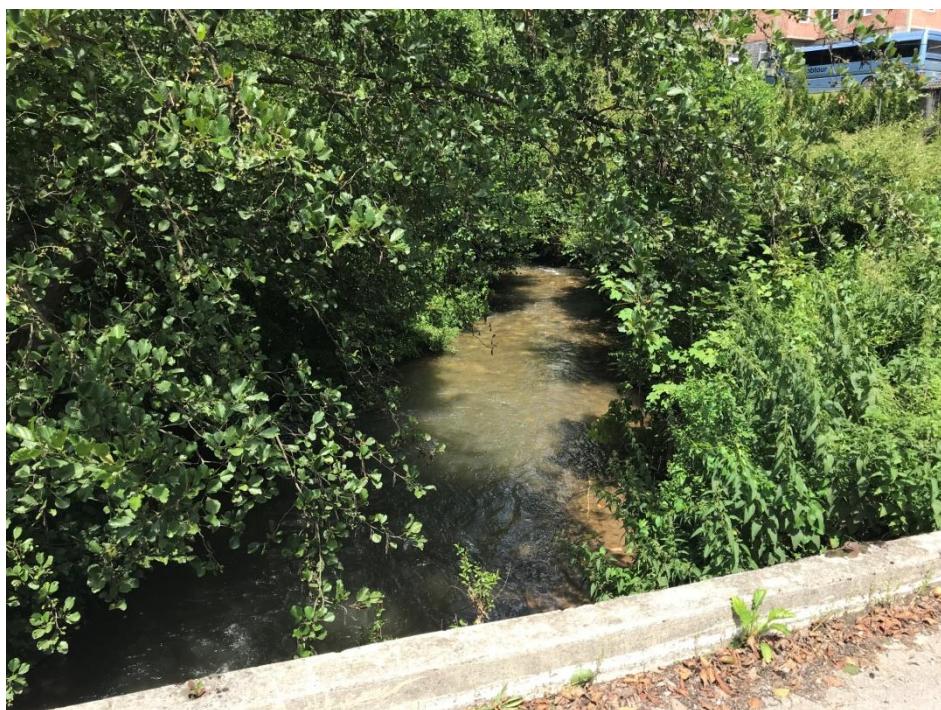
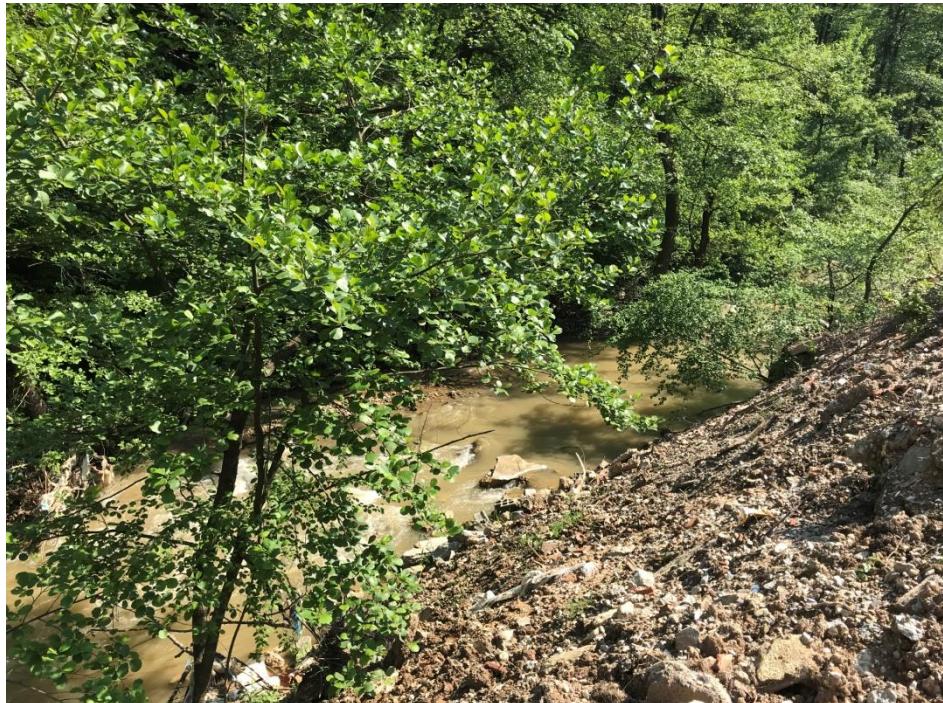
BA_BOS_FOJ.R_LEP_KRE_2 (409047) – vodno tijelo vodotoka Kreševka. Na ušću Ljuskave u Kreševku u naselju Komari postavljena je kaskada te je lokalno izведен betonski potporni zid no ove regulacije ne narušavaju prirodne uvjete dionice. Preostalo područje vodnog tijela u naseljima Kreševo i Stojčići (37% dionice) značajno je regulisano betonskim potpornim zidovima i obalouvrndama. Na potezu vodotoka koji prolazi kroz naselje, saobraćajnice su izvedene sa obje strane korita, a izraženo meandriranje svladano je mostovima. Na nizvodnom dijelu vodotoka uočen je građevinski otpad u koritu i istovar od zemlje i blokova na obali.

Na prvom i drugom odsječku vodnog tijela veliki je utjecaj provedenih regulacija, blizine ceste i naselja te ovdje nema prostora za poboljšanje HM karakteristika.

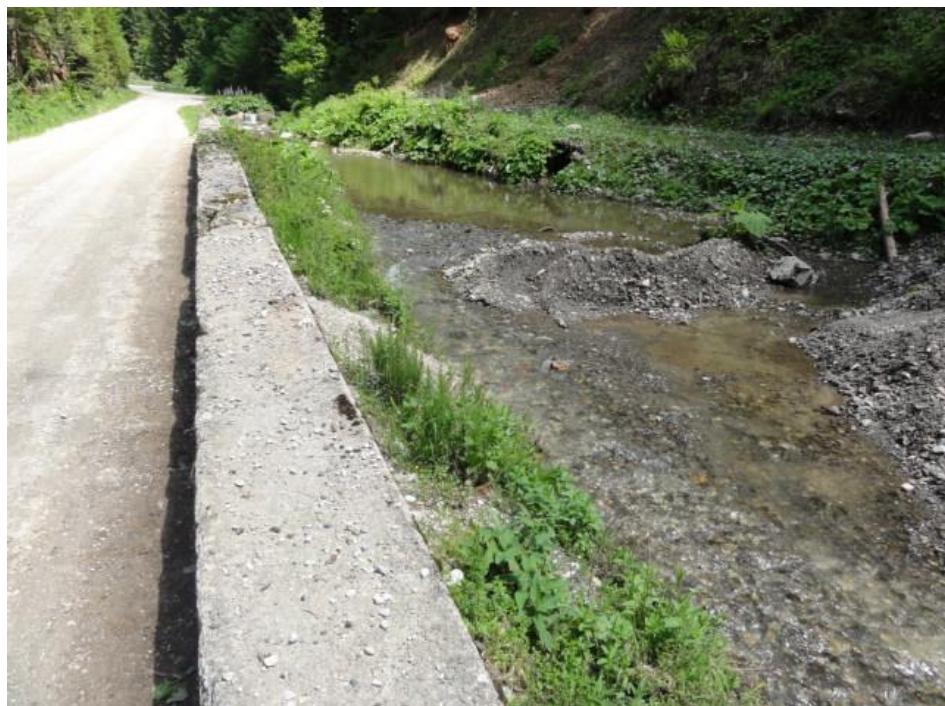
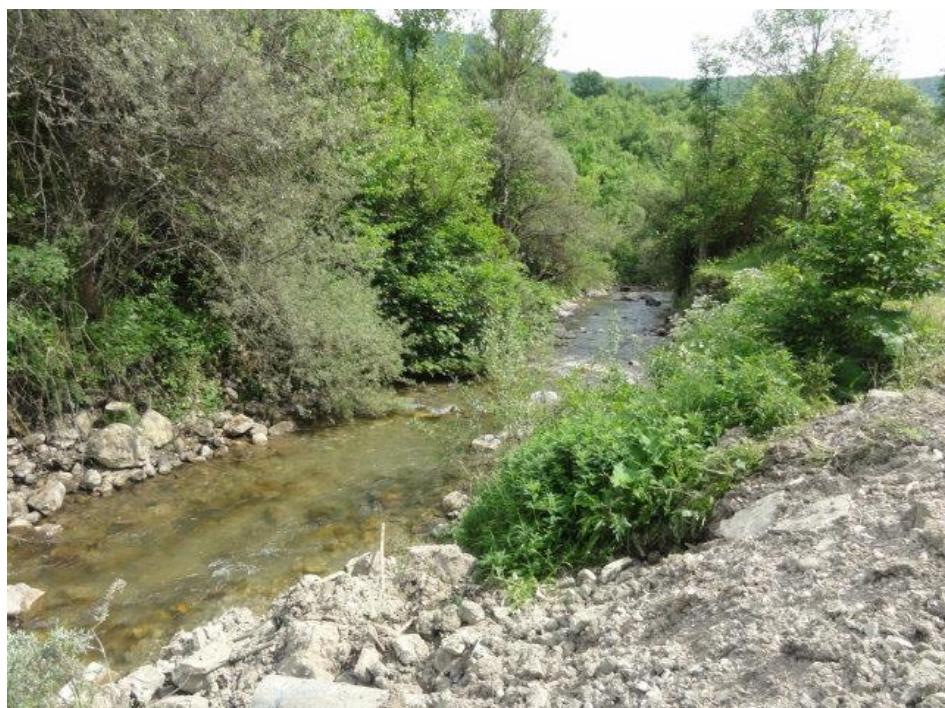
Slika 4.1.-18: VT 414096_1_T6 – Neprirodno nasipavanje

Slika 4.1.-19: VT 414096_1_T8 – Neprirodno nasipavanje

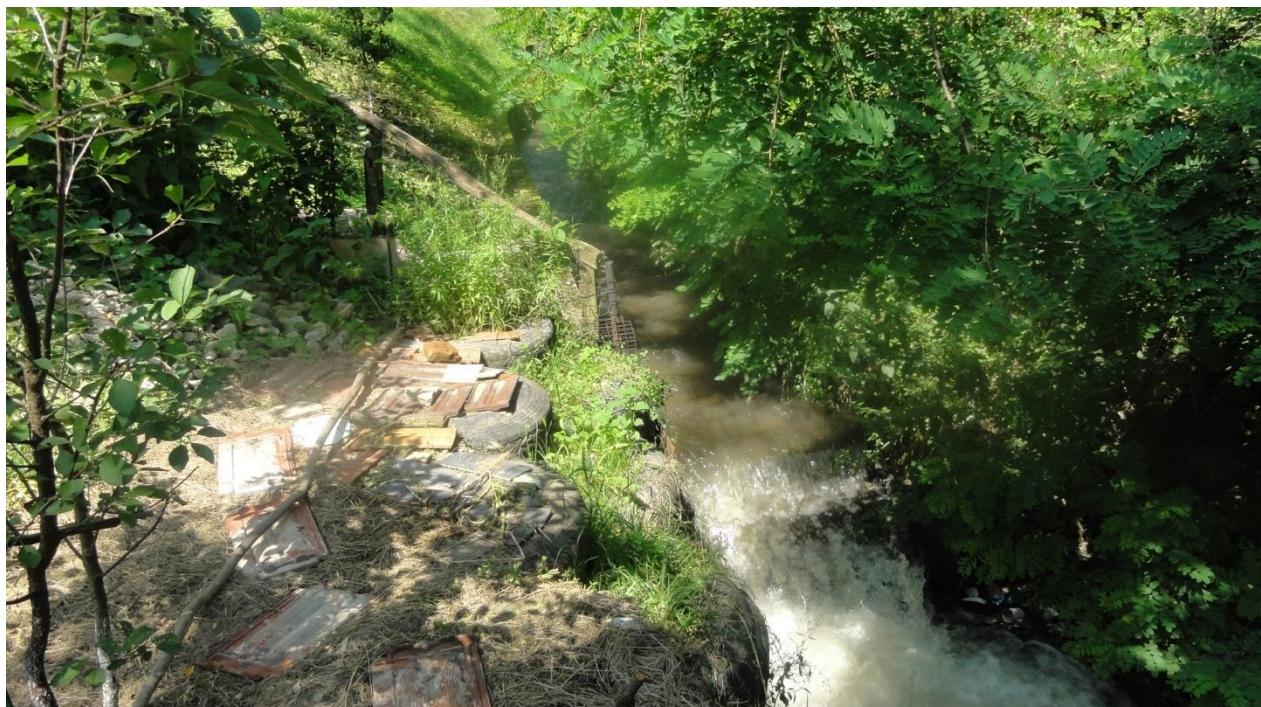
BA_BOS_GRA.RIJ_2 (419114) - vodno tijelo Gračanačke rijeke. U uzvodnom dijelu na jednoj dionici korito je kanalizirano, dno i obale obloženi su kamenom i betonom, a u koritu se nalaze i kaskade. Djelomično su uz vodno tijelo izvedeni i betonski potporni zidovi, vodno tijelo većim dijelom prolazi kroz naseljeno produće. U koritu se bilježi umjerena prisutnost umjetnog materijala, na obalnom pojasu i iza njega umjerena je prisutnost neprirodnog zemljишnog pokrova. Na najnizvodnijem odsječku na desnoj obali uočava se obaloutvrda izvedena od automobilskih guma.

Slika 4.1.-20: VT 419114_3_A2 – Obaloutvrda od automobilskih guma

Na prvom i drugom odsječku vodnog tijela veliki je utjecaj provedenih regulacija, blizine ceste i naselja te ovdje nema prostora za poboljšanje HM karakteristika.
