STUDIJA POBOLJŠANJA HIDROMORFOLOŠKIH KARAKTERISTIKA VODOTOKA PREKO 10 km² POVRŠINE SLIVA NA VODNOM PODRUČJU RIJEKE SAVE U FBIH

Konzorcij IPSA Institut d.o.o. Sarajevo i
Institut za elektroprivredu d.d. Zagreb

Sarajevo, septembar 2019.

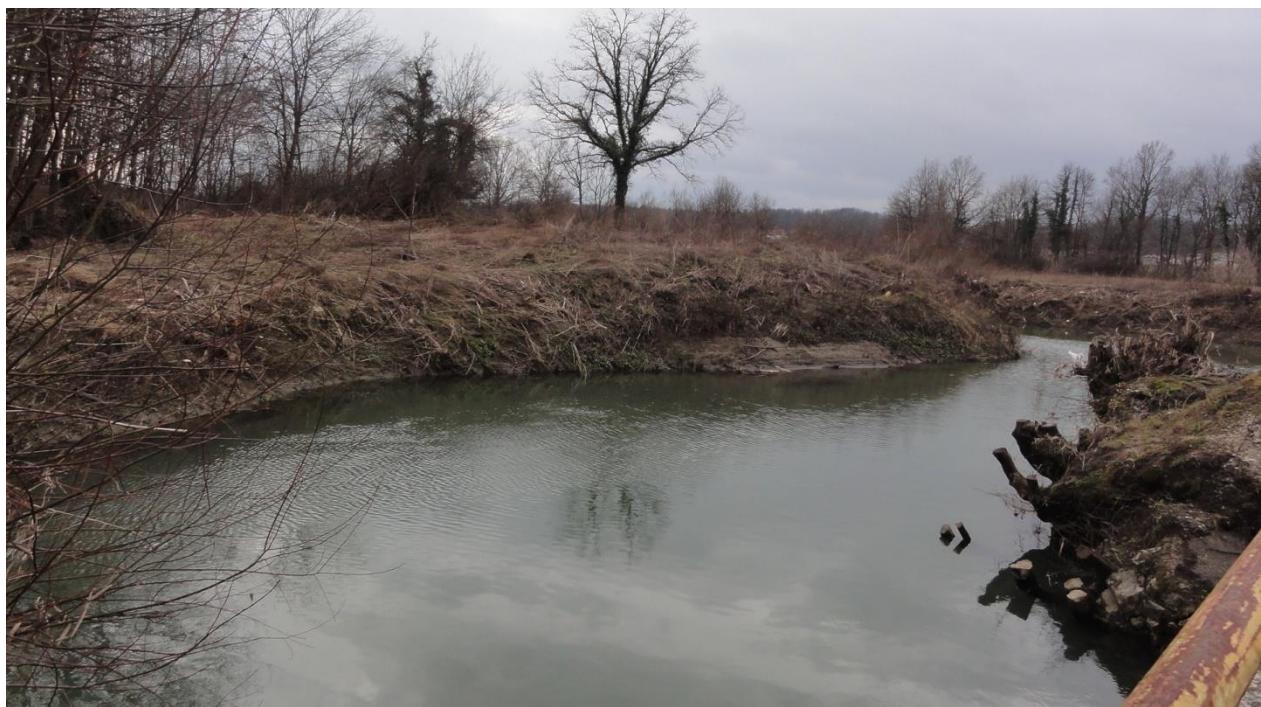
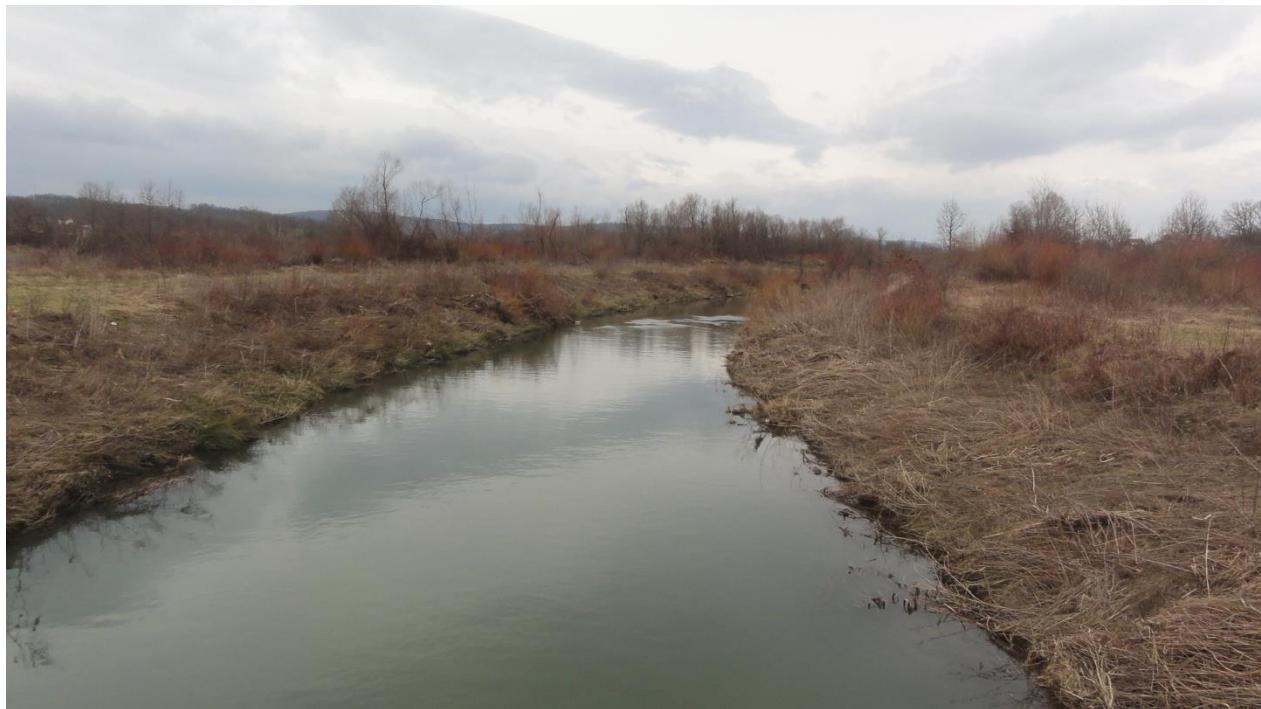
Slika 4.2.-1: VT 213089_1_B3 – Prokopavanje, produbljivanje i ispravljanje trase korita

Slika 4.2.-2: VT 213089_1_T6 - Prokopavanje, produbljivanje i ispravljanje trase korita

Budući je trasa vodnog tijela na značajnoj duljini ispravljena predlaže se ispitati mogućnost primjene neke od ekoloških mjera revitalizacije zahvatom izvan korita kojima se omogućuje povezivanje glavnog korita s planiranim područjem plavljenja, a kojima se poboljšava ekološko stanje dionice reguliranog vodotoka i predstavlja dugotrajno rješenje poboljšanja hidromorfološki promijenjenog vodotoka. Zbog svog obuhvata ovakve mjere zahtjevaju veći prostor uz vodotok, stoga je potrebno preispitati mogućnost izvedbe zahvata u odnosu na prostorno-plansku dokumentaciju.

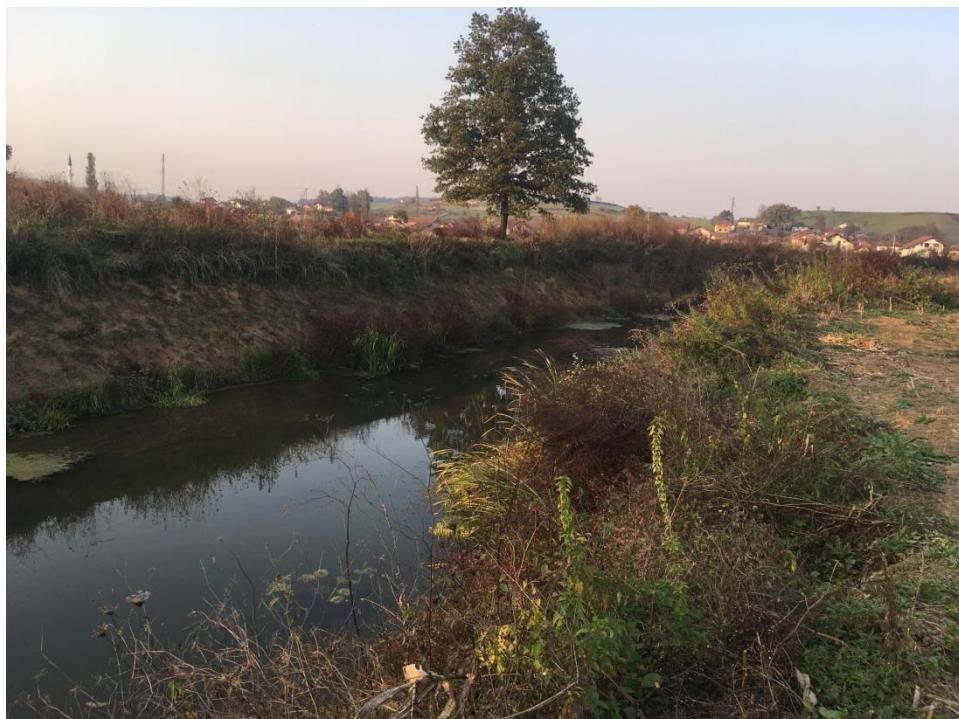
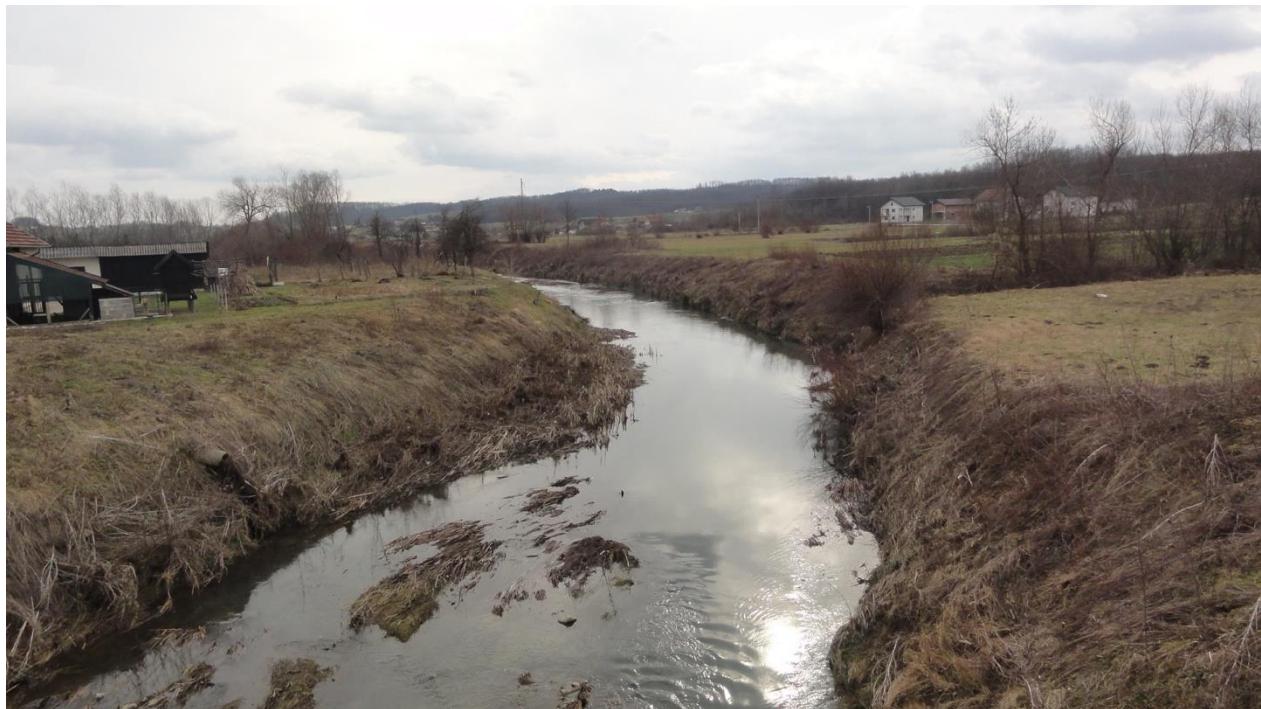
Slika 4.2.-3: VT 213090_2_T4 - Prokopavanje, produbljivanje i ispravljanje trase korita

Slika 4.2.-4: VT 213090_2_T5 - Prokopavanje, produbljivanje i ispravljanje trase korita

Isto kao i kod VT 213089 trasa vodnog tijela na značajnoj duljini je ispravljena. Predlaže se ispitati mogućnost primjene neke od ekoloških mjera revitalizacije zahvatom izvan korita kojima se omogućuje povezivanje glavnog korita s planiranim područjem plavljenja, a kojima se poboljšava ekološko stanje dionice reguliranog vodotoka i predstavlja dugotrajno rješenje poboljšanja hidromorfološki promijenjenog vodotoka. Zbog svog obuhvata ovakve mjere zahtjevaju veći prostor uz vodotok, stoga je potrebno preispitati mogućnost izvedbe zahvata u odnosu na prostorno-plansku dokumentaciju.

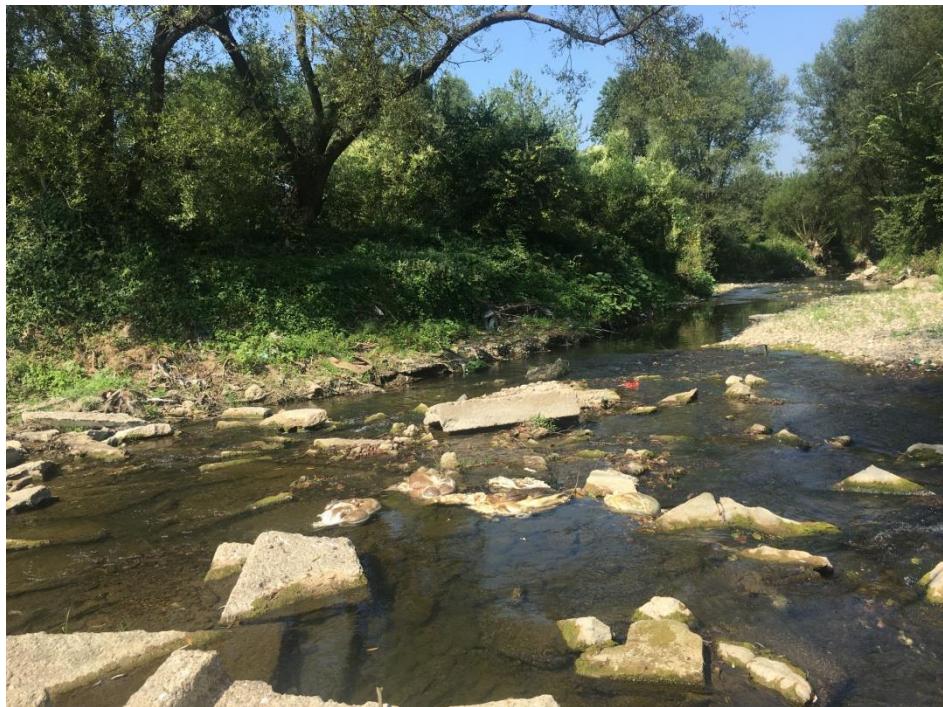
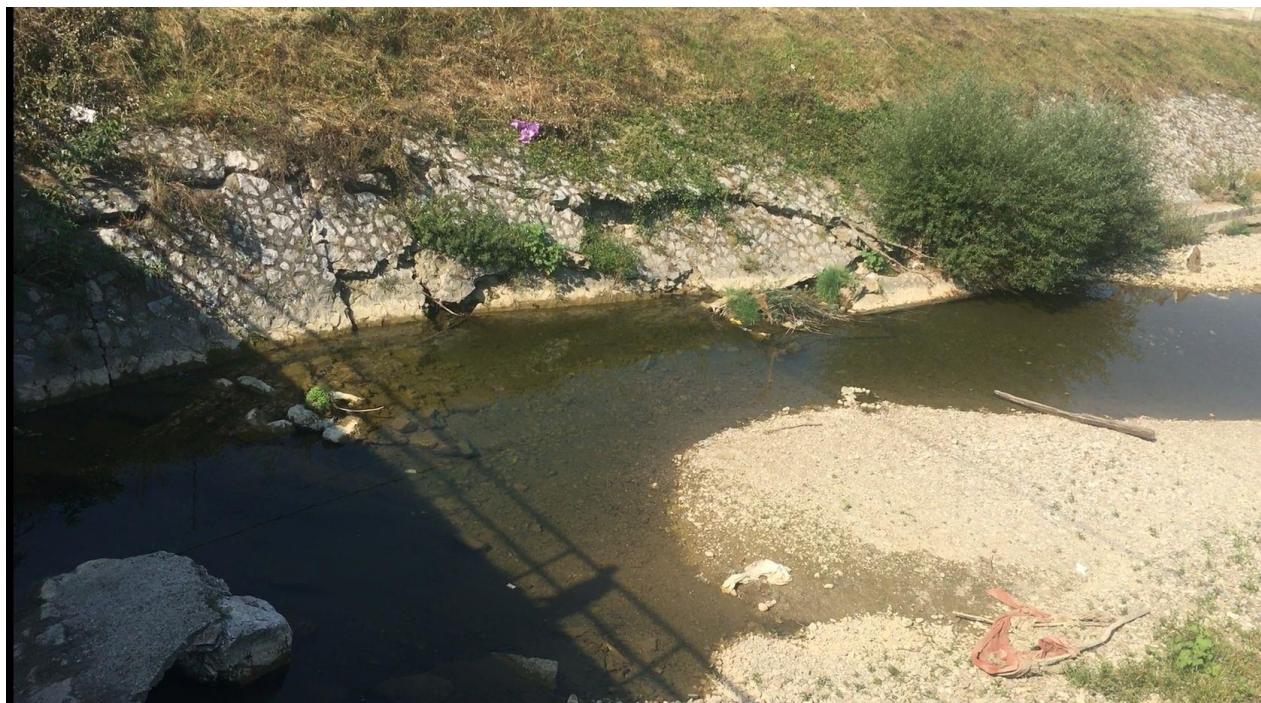
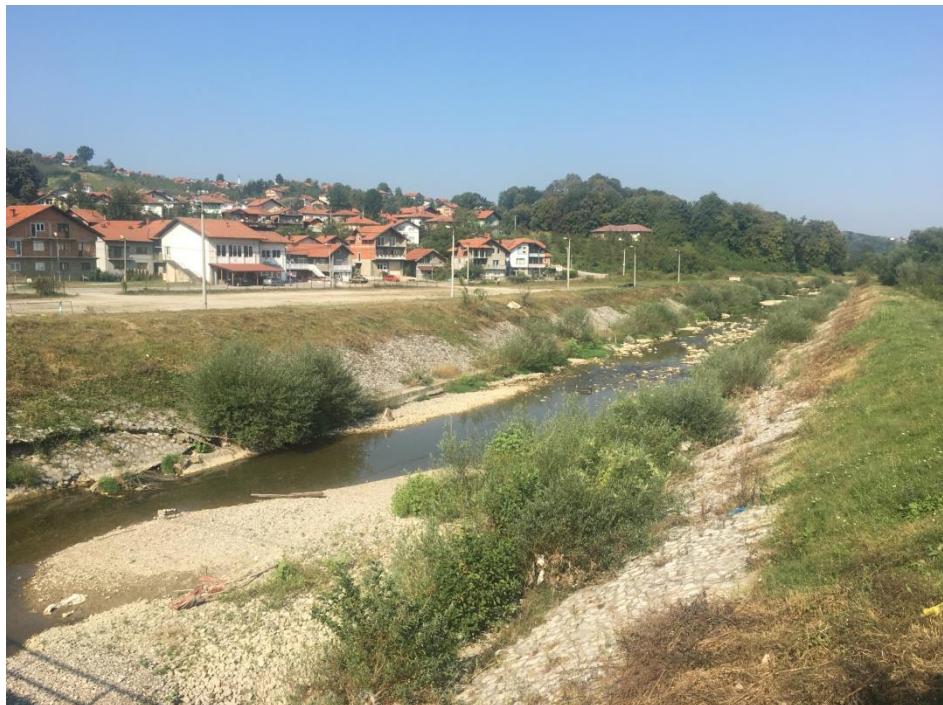
BA_SA_TIN_3 (106029) – vodno tijelo Tinje. Od HM pritisaka na koje se može djelovati zabilježene su regulacija i obalouvrde kroz Srebrenik (15 % dionice), te kaskade i prag. Terenskim obilaskom zabilježeni su lokalno vještački materijali u koritu (betonski elementi, dijelovi oštećene obalouvrde). Regulacija i obalouvrda te betonski elementi predstavljaju učinak umjetnih građevina u koritu.

Slika 4.5.-1: VT 106029_1_B1 – Neprirodan materijal u koritu

Slika 4.5.-2: VT 106029_1_T1 – Oštećena obalouvrda

Slika 4.5.-3: VT 106029_1_T1– Oštećena obaloutvrda

Betonski elementi u koritu kao i dijelovi oštećene obaloutvrde utječu na proces tečenja stoga ih je potrebno ukloniti iz korita. Na priloženoj slici vidi se da je izvedena obaloutvrda djelimično oštećena, predlaže se razmotriti mogućnost obnove odnosno zamjene postojeće obaloutvrde nekom od ekoloških mjera restauracije vodotoka zahvatom na pokosima (npr. kombinacija kamene obloge i sadnje vegetacije). Obilaskom terena i iz snimljene video-dokumentacije čini se da betonski prag u koritu nije funkcionalan, stoga ga se predlaže ukloniti. Ovo vodno tijelo predlaže se delinearizirati na dva vodna tijela.

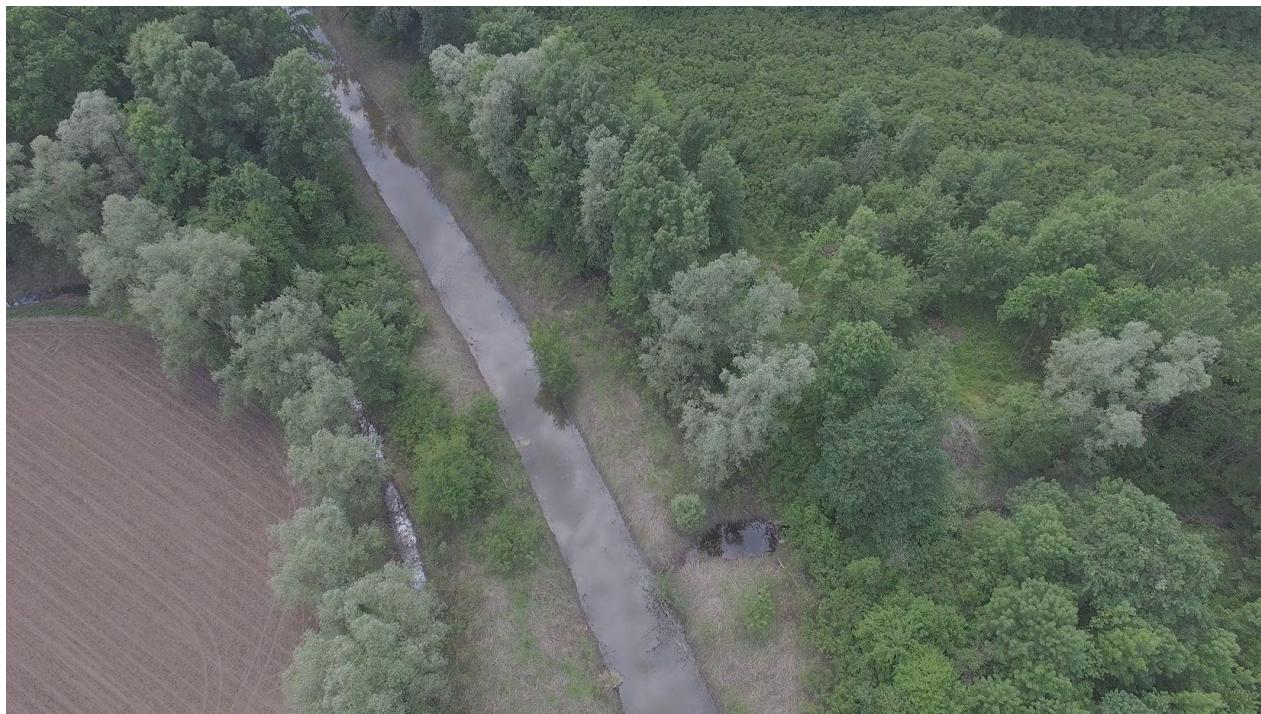
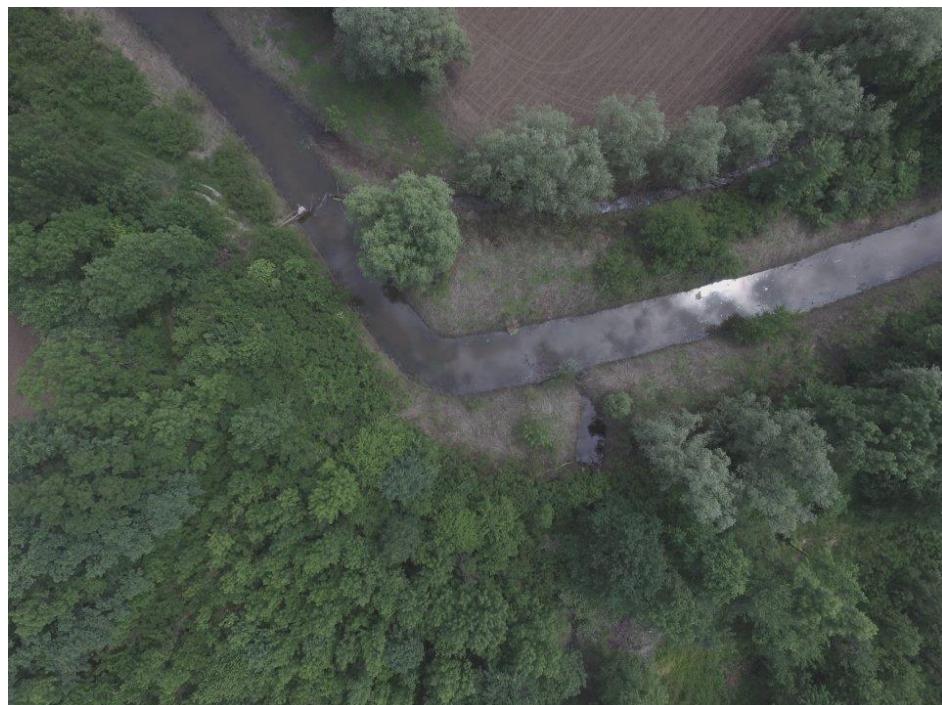
Slika 4.5.-4: VT 109061_2_A6 – Ispravljanje trase vodotoka

Slika 4.5.-5: VT 109061_2_A6– Ispravljanje trase vodotoka

Budući je trasa vodnog tijela na jednom dijelu ispravljena predlaže se ispitati mogućnost primjene neke od ekoloških mjera revitalizacije zahvatom izvan korita kojima se omogućuje povezivanje glavnog korita s planiranim područjem plavljenja, a kojima se poboljšava ekološko stanje dionice reguliranog vodotoka i predstavlja dugotrajno rješenje poboljšanja hidromorfološki promijenjenog vodotoka. Zbog svog obuhvata ovakve mjere zahtjevaju veći prostor uz vodotok.
