UREĐAJ ZA PREČIŠĆAVANJE PROCJEDNIH VODA SA SARAJEVSKOG ODLAGALIŠTA KUĆNOGA OTPADA - ISKUSTVA U IZVEDBI I ODRŽAVANJU

Fuad Babić, dipl.inž.građ.
*Zavod za izgradnju Kantona Sarajevo
Kapitol 3
71000 Sarajevo
BiH
babicfuad@gmail.com*

Doc.dr.Amra Serdarević, dipl.inž.građ.
*Gradjevinski fakultet u Sarajevu
Univerzitet u Sarajevu
Patriotske lige 30
71000 Sarajevo
BiH
amra.serdarevic@gf.unsa.ba*

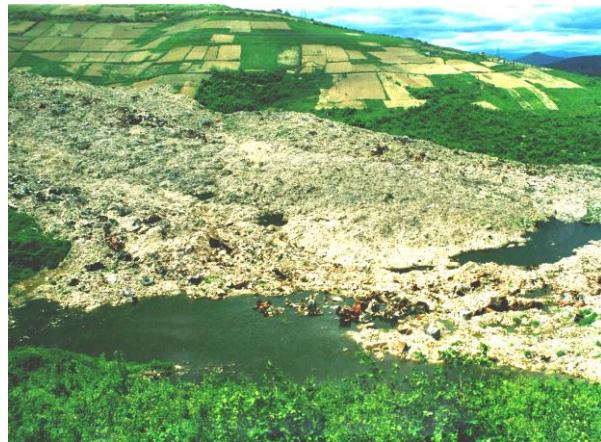
Slika 1 Procjedne vode u tijelu odlagališta prije ugradnje sistema za prikupljanje

U toku realizacije projekta „Transformacija postojećeg smetlišta u Smiljevićima u sanitarnu deponiju“ izvedeni su radovi na izgradnji duboke drenaže (ispod multibarijerne zaštite), plitke drenaže (iznad multibarijerne zaštite), prihvat procjednih voda iz kalote lepeničkog kolektora, te su izgrađeni obodni kanali kojima se spriječava prodiranje oborinskih i izvorskih voda u tijelo deponije otpada:

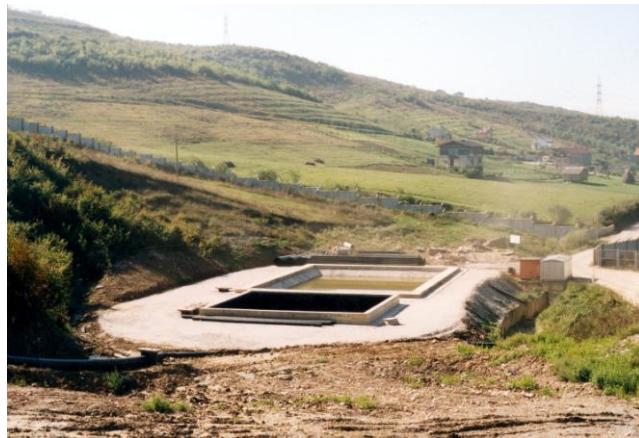
U tehničkoj dokumentaciji transformacije odlagališta Smiljevići u sanitarnu deponiju, 1998.g procjenjena je prosječna dnevna količina filtrata od 452 m³ i predviđena su i izgrađena dva bazena po 500 m³.

Slika 2 Bazeni za prikupljanje procjednih voda

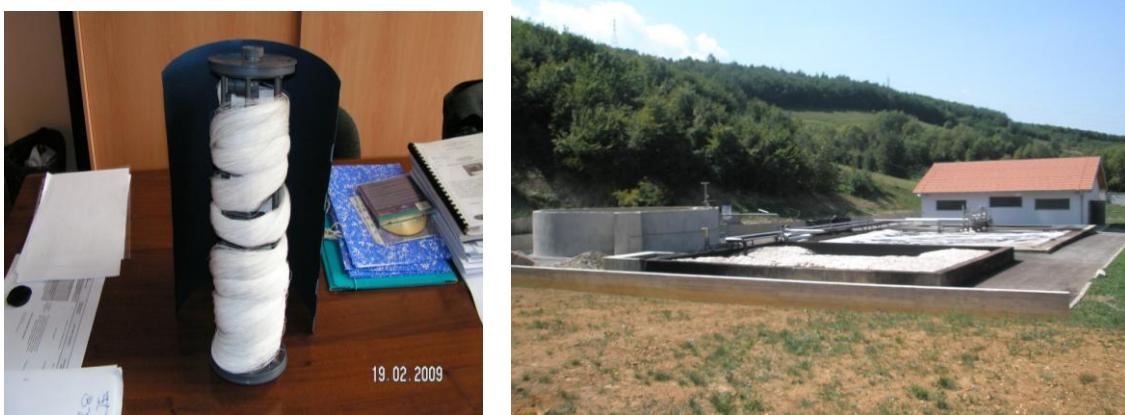
Postrojenje je bilo u pogonu cca. 3 mjeseca, nakon čega je zbog mehaničkih kvarova prestalo sa radom i od tada je van funkcije. Dio opreme (sistem za aeraciju, pumpe, recirkulacija filtrata i dr.) održavao se u funkciji, ali gledajući tehnološku funkciju postrojenja, očekivan rad postrojenje nije uspostavljen te nije bilo ni efekata prečišćavanja.

Slika 3 Membranski ulošci (lijevo) i MBR uređaj na sarajevskoj deponiji (desno)

Kako je već predthodno navedeno, uspostavljanje rada MBR uređaja je bilo značajno otežano zbog niza uzroka. Ako se izuzmu problemi koji su se javili po pitanju pojedinačnih nadležnosti u toku izvođenja, puštanja u rad i kontrole uređaja što su bili propusti ugovornih strana, velike razlike i problemi u radu su se javili zbog kasnije promjene ulaznih parametara kvaliteta vode i njениh količina, a zatim i radi početnih propusta u definisanju kvaliteta efluenta i primjenjene tehnologije. Uređaj je projektovan za sekundarni tretman, bez obaveza kontrole procesa nitrifikacije - denitrifikacije i uklanjanja amonijaka odnosno nitrata, bez obaveze uklanjanja hlorida i sulfida, što u suštini predstavljaju glavne zagađivače u procjednim vodama. Kako ovo nije ni bilo traženo uvjetima tendera, to se od izvođača tražilo uspostavljanje rada sistema sa minimalnim korekcijama i uklanjanjem onečišćenja u granicama mogućeg prema izgrađenom uređaju. Nastali problemi su bili kako u uspostavljanju biološkog rada uređaja tako i u smislu operativnosti i održavanja. Kao rješenje za uspostavljanje biološkog prečišćavanja predlagalo se instaliranje eksternog izvora ugljika, dogradnja postrojenja sa zonom za denitrifikaciju i uvođenje kontinuiranog doziranja antipjenušavca. Također, zbog povećanog HPK u efluentu, razmišljalo se i o dodatnom tretmanu sa aktivnim ugljem. Navedeni prijedlozi nisu bili ozbiljnije ni razmatrani, jer nisu bila raspoloživa bilo kakva finacijska sredstva da se bilo što od pomenutog realizuje. Glavnu funkciju prečišćavanja, tj. mehaničkog odvajanja pojedinih onečišćavača su preuzele membrane koje su time postajale izuzetno opterećene.

Sve ovo je na neki način bilo otežavajuća okolnost radu prvobitno uspostavljenog uređaja. Razlozi zbog kojeg MBR uređaj nije radio po očekivanim parametrima i zbog kojeg je izvan funkcije, a kao što je navedeno već u tekstu, mogu se sublimirati u sljedeće :

1. Velika razlika u sastavu procjednih voda koje su analizirane u toku 2005. godine i koje su poslužile kao ulazni podaci za projektovanje i sastavu procjednih voda 2008. godine kada je postrojenje pušteno u probni pogon.

2. Nivo za koji je projektovan uređaj je bio sekundarni tretman, dakle uklanjanje organskog zagadenja, a procjedne vode sarajevske deponije, kao i druge takve vode, obiluju drugim, daleko složenijim zagadivačima koje zahtjevaju daleko složeniju tehnologiju prečišćavanja

3. Problem ispuštanja efluenta postrojenja. Svo vrijeme se diskutiralo o tome na koji nivo se procjedne vode prečišćavaju? Projektovanje je izvršeno na uvjete ispuštanja u kanalizaciju, a ista nije izgrađena ni do danas.

4. Problemi u nedostatnim sredstvima za rad i održavanje uređaja. Nedostajali su stalno rezervni dijelovi, problematična je bila nabavka hemikalija, a za probleme sa pjenom, uspostavljanjem mulja ili podešavanjem parametara za rad projektant – tehnolog nije iznalazio adekvatna rješenja ili su predložena rješenja bila preskupa i nisu mogla biti realizovana.
